EKSPERTYZA DOTYCZĄCA STANU TECHNICZNEGO BUDYNKU MIESZKALNEGO WIELORODZINNEGO

Przedmiotem opracowania jest ekspertyza dotycząca stanu technicznego istniejącego budynku mieszkalnego wielorodzinnego zlokalizowanego przy ul. Przemysłowej 10, dz. nr ew. 142/2, obręb 2 m, 11-130 Orneta, powiat lidzbarski, woj. Warmińsko - mazurskie.

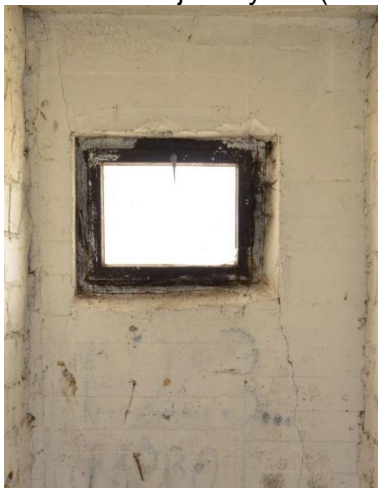
fot. 1

Ściany zewnętrzne i wewnętrzne (nośne) piwnic – betonowe wylwane na mokro. W ogólnodostępnych miejscach ściany zewnętrzne piwnic suche, bez zawilgoceń i bez zarysowań wyjątkiem są pojedyncze rysy przy otworach okiennych nie będące zagrożeniem dla konstrukcji budynku (fot. 1 i 2).

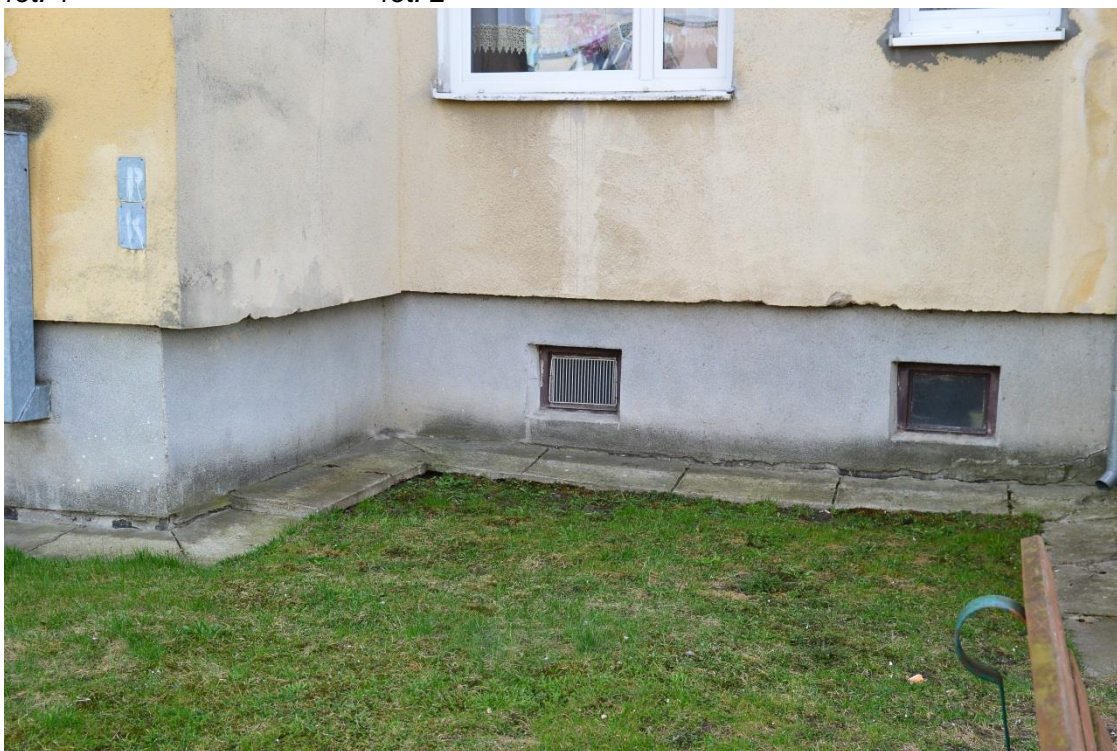
fot. 3

Istniejąca opaska betonowa wokół budynku jest w złym stanie technicznym (fot.3) widoczne liczne jej spękania, wywołane nierównomiernym osiadaniem oraz odspojenia oraz od ściany budynku. Jej stan nie zagraża bezpieczeństwu użytkowników.

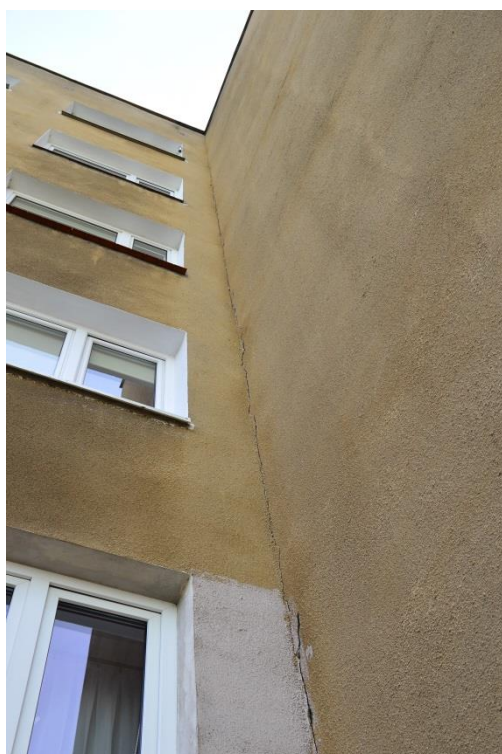
fot. 4

- Wyraźne rysy pionowe na całej wysokości, w uskoku, na połączeniu ścian płyty dwuwarstwowej z podłużną ścianą osłonową (fot. 4 i 5). Z relacji mieszkańców wynika, że zarysowania te powstawały w początkowej fazie użytkowania budynku i nie pogłębiały się na przestrzeni lat. Stan techniczny ścian zewnętrznych wskazuje na konieczność przeprowadzenia prac remontowych, jednak nie stwarza zagrożenia dla bezpieczeństwa użytkowników.

W przypadku zarysowań występujących (w uskoku) na styku ściany zewnętrznej dwuwarstwowej z ścianą podłużną osłonową, należy wykonstruować przerwy dylatacyjne ścian zewnętrznych zgodnie ze sztuką budowlaną. W tym celu należy skuć odspajający się tynk i oczyścić szczelinę. Wyprofilować i naprawić uszkodzone obrzeża dla nowego złącza. Nie należy naprawiać spoin jeśli w ciągu 2-3 dni poprzedzających roboty uszczelniające padał deszcz. Zaleca się wykonywanie w/w prac w okresie letnim. Do uszczelniania złączy zastosować masy akrylowe, kity asfaltowo-kauczukowe, silikony, taśmy (profile) z materiałów spienionych lub płynne folie. Szczelina dylatacyjna konsekwentnie powinna powstać również w projektowanej warstwie termicznej. Po wykończeniu powierzchni elewacyjnych przerwy dylatacyjną można zamaskować specjalnymi listwami dylatacyjnymi.

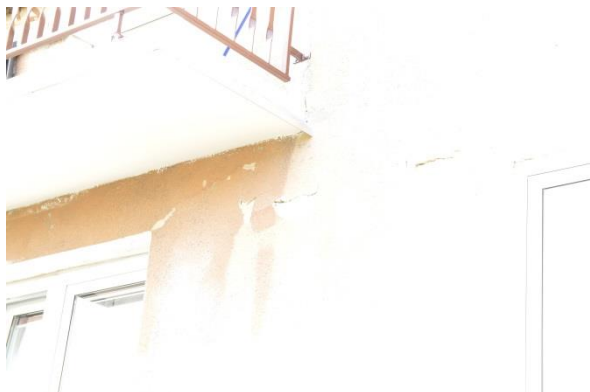
*fot. 6*

Widoczne zarysowania i spękania tynku w strefach narożnych okien (fot. 6). Zarysowania te nie stanowią bezpośredniego zagrożenia dla bezpieczeństwa i życia osób. Natomiast zagrożenie zdrowia i życia osób może spowodować licznie spękany w bardzo złym stanie technicznym gzyms (fot. 7) - **wymaga natychmiastowego remontu.**

Wszelkie uszkodzenia lub częściowe ubytki tynku należy skuć aż do momentu gdzie przyczepność tynku do podłoża będzie odpowiednia. Następnie oczyścić powierzchnię z powłok antyadhezyjnych takich jak brud, kurz, tłuste zabrudzenia, bitumy a także usunąć ewentualne skażenia mikrobiologiczne. W dalszej kolejności można przystąpić do wypełniania ubytków w tynku tzw. metodą „mokre na mokre”. Do tego celu należy użyć cementowej zaprawy naprawczej. Na samym końcu należy wyrównać powierzchnię pod powłoki malarskie poprzez zastosowanie cienkiej warstwy szpachli naprawczej. W zależności od zastosowanych zapraw naprawczych zastosować się do zaleceń producenta. Wewnętrzne powierzchnie ścian poddać renowacji w oparciu o część architektoniczną.

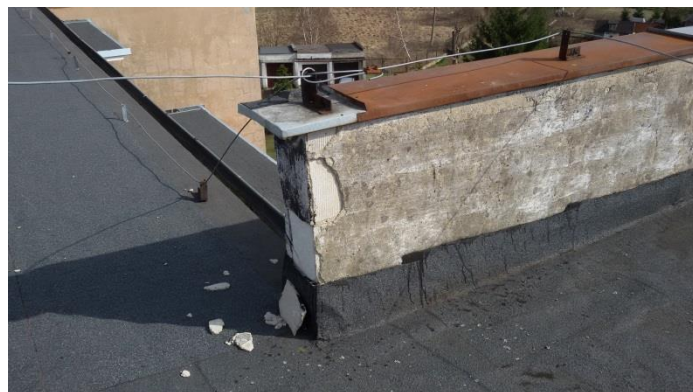
*fot. 8*

Część ścian attyki (murki ogniowe) w złym stanie technicznym. Widoczne miejscowe spękania i odspajanie tynku (*fot. 8 i 9*) mogące stwarzać zagrożenie dla zdrowia i życia lokatorów - **wymagają natychmiastowego remontu.**

Na ścianach attyki również skuć odspajający się tynk. W przypadku, gdy zarysowanie występuje nie tylko na tynku, ale też w konstrukcji ścianek – attykę należy przemurować. Po przemurowaniu ścianek uzupełnić tynk i wykonać nowe opierzenie murków ogniowych.

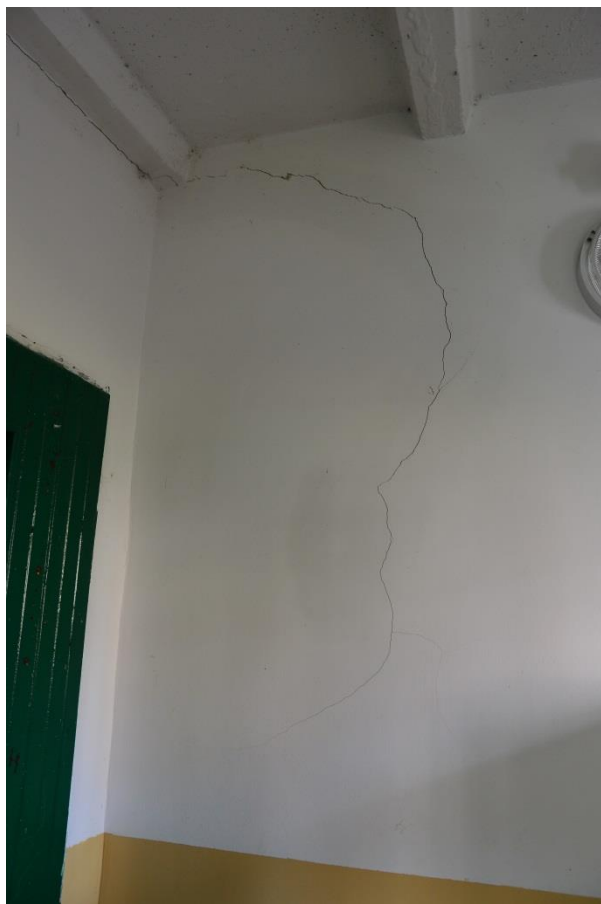
fot. 10

- Ściany zewnętrzne wiatrołapu – murowane z bloczków gazobetonowych dylatowane od ścian głównych budynku. Widoczne ślady wyężenia ścian spowodowane brakiem wieńca spinającego mury (*fot. 10 i 11*)

Należy bezwzględnie przed przystąpieniem prac remontowych zabezpieczyć powyższe ściany ściągami stalowymi wg schematu pokazanego w punkcie „wnioski i zalecenia”

Ściany wiatrołapu należy usztywnić wg poniższego schematu:

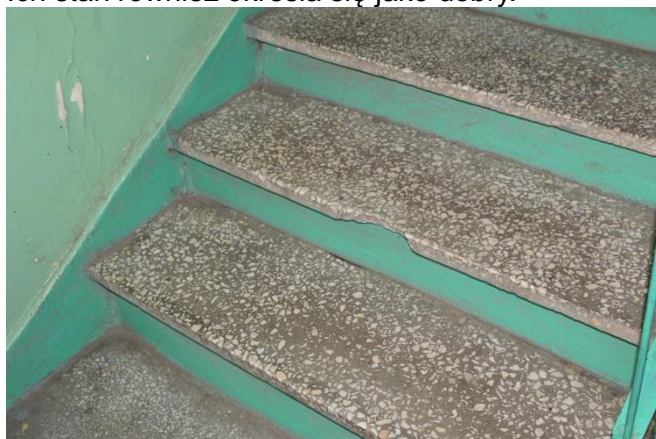
fot. 12

Biegi płytowe prefabrykowane oparte na spocznikach piętowych oraz na spocznikach międzypiętrowych. Miejscowe uszkodzenia okładziny lastrico (*fot. 12*). Stan techniczny schodów - dobry.

Zaleca się naprawę okładziny stopni biegów schodowych – wg projektu architektonicznego.

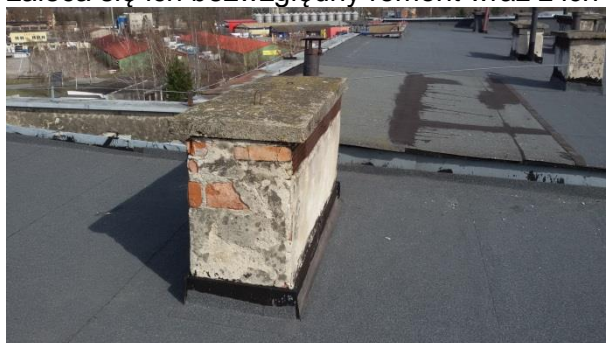
fot. 13

Kominy wentylacyjne murowane przykryte czapą betonową. Na większości czap kominowych zaobserwowano kruszenie, odspojenie elementów murowych, tynku i betonu czap oraz uszkodzenia papy i jej brak (*fot. 13 i 14*). Stan kominów ocenia się jako mizerny i zaleca się ich bezwzględny remont wraz z ich pokryciem.

Przeprowadzić remont elementów kominowych i czap betonowych. Odkuć odspajające się elementy a ubytki uzupełnić cementową zaprawą naprawczą. Aby zapobiec niszczeniu czap kominowych wykonać opierzenia z blachy a całość zabezpieczyć papą termozgrzewalną. W przypadku spękanego tynku na kominach również należy go odkuć a ubytki uzupełnić tynkiem cementowym.
