## **DOKUMENTACJA KONSERWATORSKA**

### **ZABYTKOWEJ KAMIENICY**

**PRZY UL. SIENKIEWICZA 5 W ORNECIE**

**Nowy Świat, wrzesień 2023**

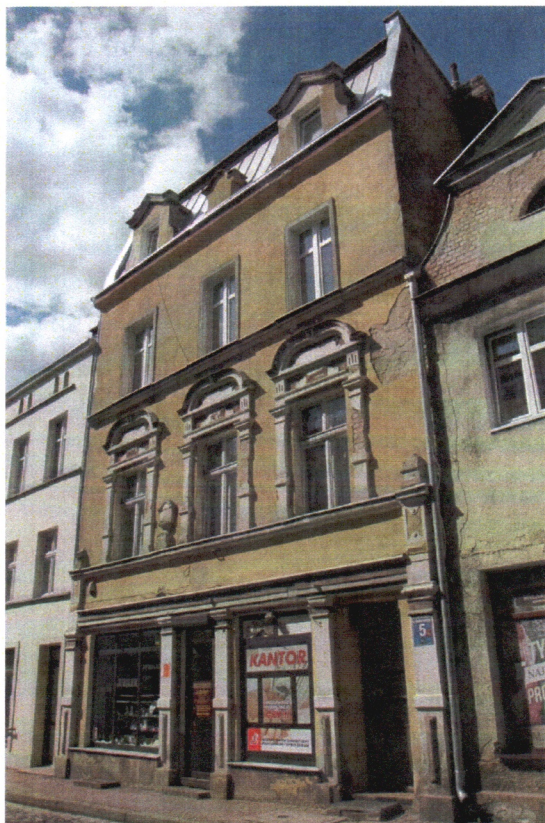
Stan zachowania zarówno elewacji frontowej (fot. 1, 25, 29), tylnej (fot. 29-34) jak i bocznych wychodzących ponad dachy sąsiednich kamienic (fot. 23, 25-28) jest zły. Powierzchnia wszystkich elewacji jest bardzo zniszczona, a detal architektoniczny zdegradowany.

*Fot. 1. Elewacja frontowa.*

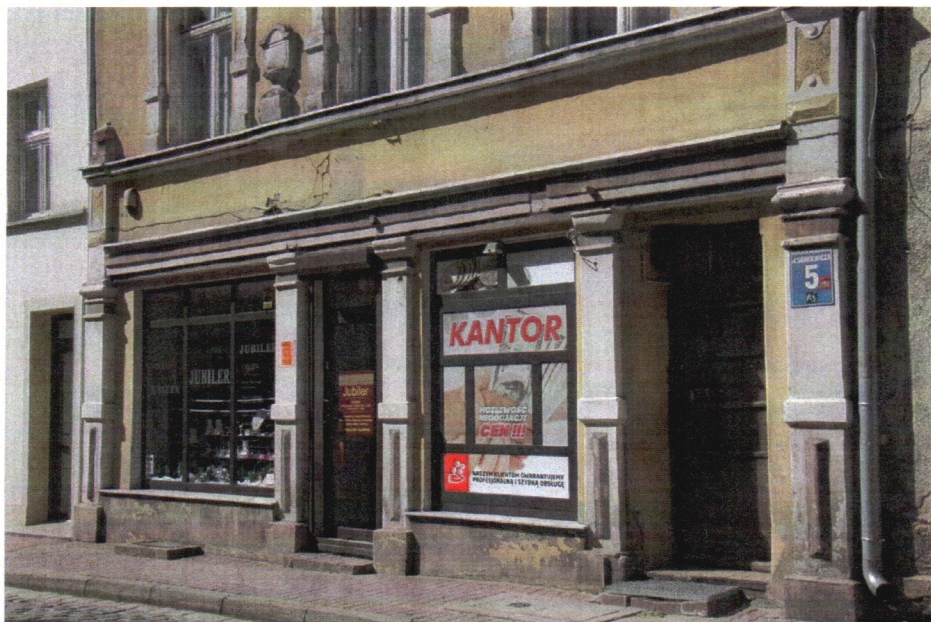
Zniszczona jest również jest strefa przyziemia kamienicy (fot. 2, 19, 20, 22). Działanie wody odpryskowej – odbijającej się od gruntu oraz efekt stałego zawilgocenia obiektów przez podciąganie kapilarne wody z gruntu, także przyczynił się do daleko posuniętej destrukcji cokołu.

*Fot. 2. Elewacja frontowa – przyziemie.*

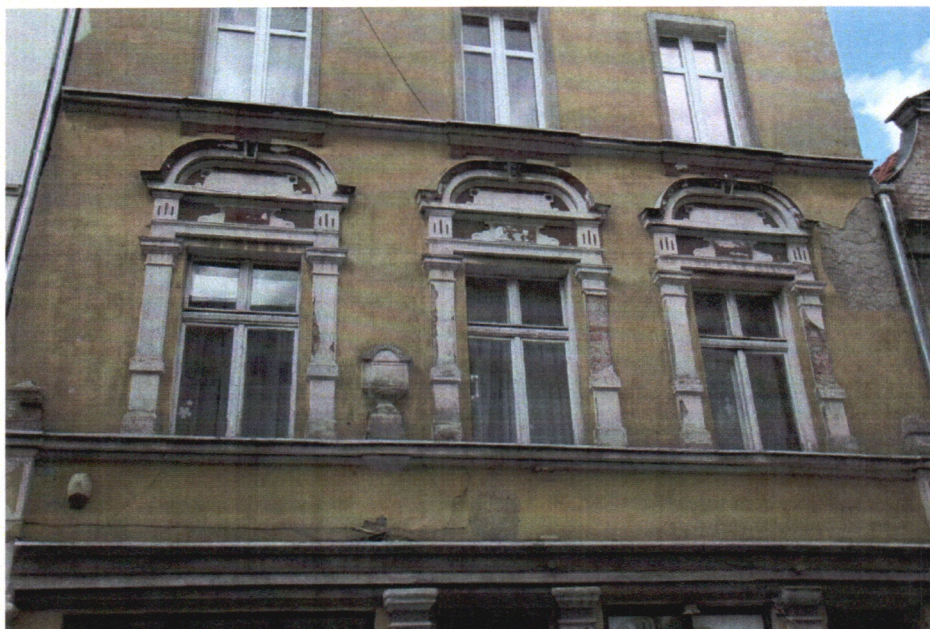
duży ubytek warstwy tynkarskiej (fot. 3), jak również niepokojące zarysowania muru (fot. 3, 5, 6) wymagające oceny konstruktorskiej.

Oryginalne okna zachowane na elewacji frontowej na I piętrze w złym stanie zachowania (fot. 3, 11, 55-58). Ozdobne zacięcia krawędzi zatarte, wyszczerbione. Miejscowo występują ubytki w drewnie, farba powierzchniowo wypłukana, a powierzchnia drewna jest zawilgocona. Drewno lokalnie zbutwiałe. Łączenia poszczególnych elementów rozszczelnione. Powierzchnia drewna wielokrotnie przemalowana, warstwy farby odspojone, zmatowiałe, złuszczone.

*Fot. 3. Elewacja frontowa – I piętro. Oryginalna stolarka okienna na I piętrze.*

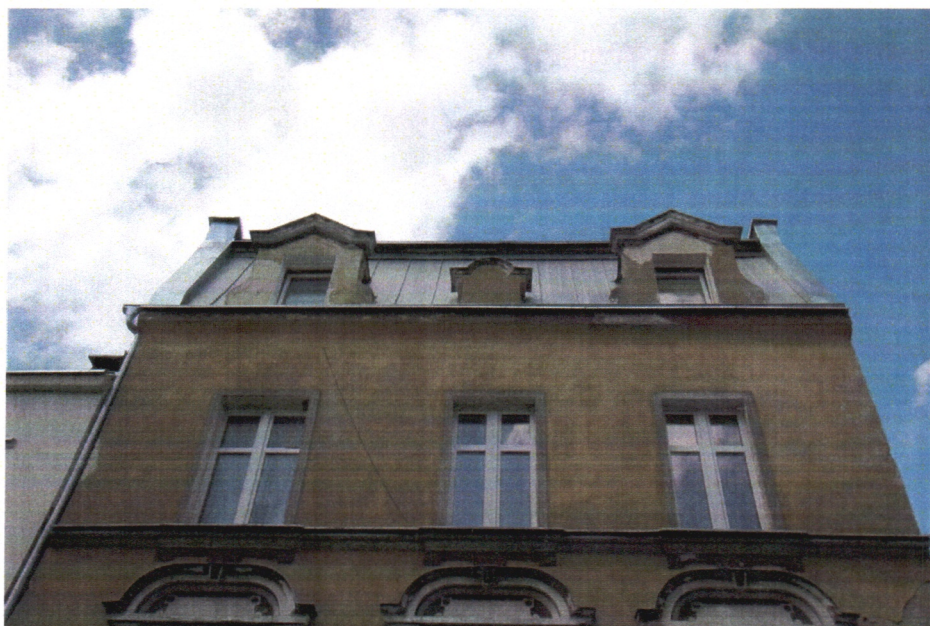
*Fot. 4. Elewacja frontowa – II piętro i poddasze użytkowe. Widoczna wtórna stolarka okienna z PCV.*

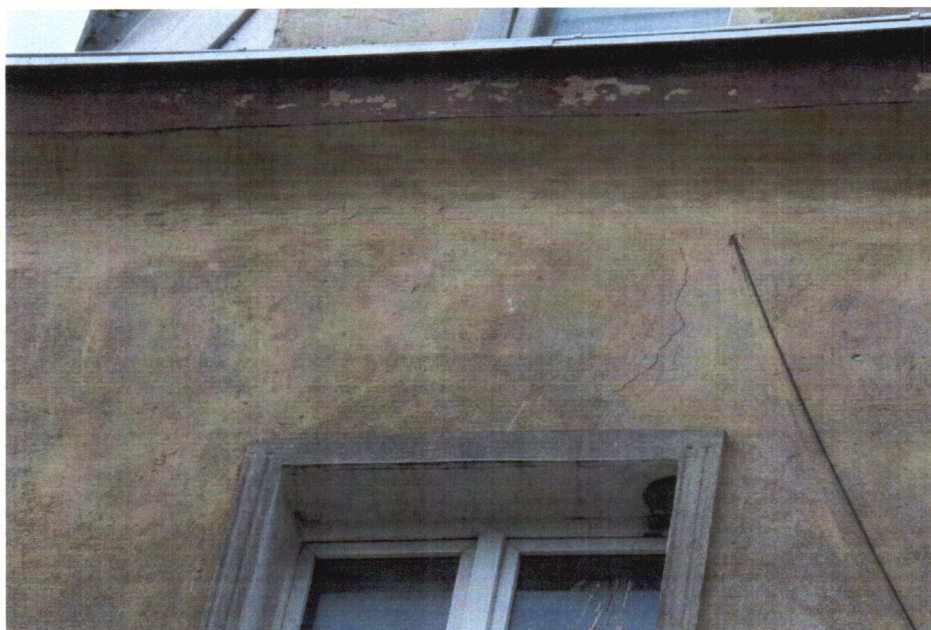
*Fot. 5. Elewacja frontowa – gzyms podokapowy. Widoczna wtórna powłoka malarska. Słupki opaski wokół otworu okiennego dekorowane dwoma żłobkami.*

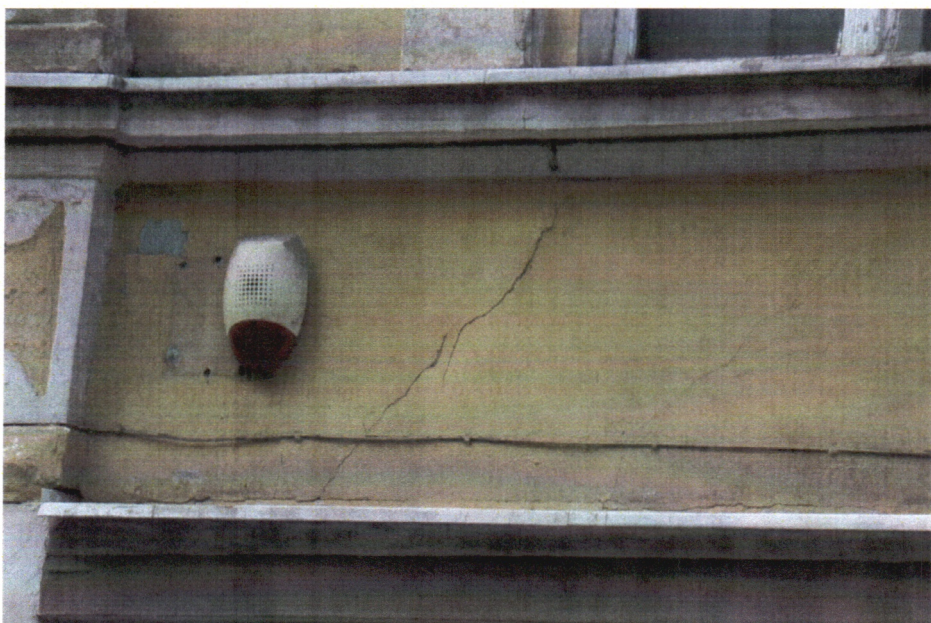
*Fot. 6. Elewacja frontowa – pas podokienny. Widoczne spękania muru oraz instalacje poprowadzone po elewacji.*

7. Naprawa pęknięć w murze, nałożenie warstwy szczepnej, podkładowej, uzupełniającej ubytki, uniwersalną zaprawą wapienno-cementową, zbrojoną włóknem szklanym Universalputz-Fein o uziarnieniu do 0,6 mm firmy Keim.

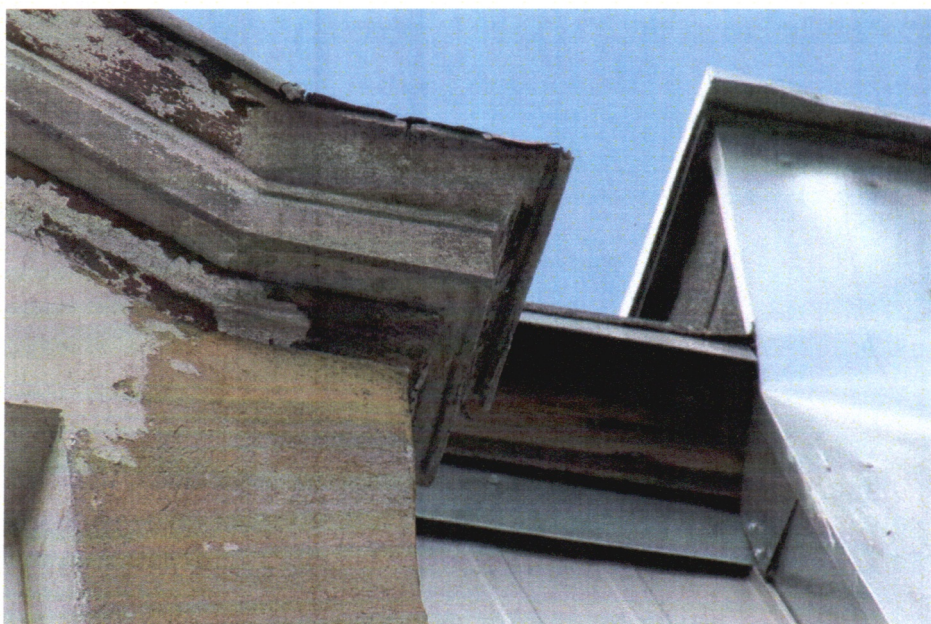
*Fot. 8. Elewacja frontowa – opierzenia blacharskie ściany i komina wykonane w czasie ostatniego remontu dachu.*

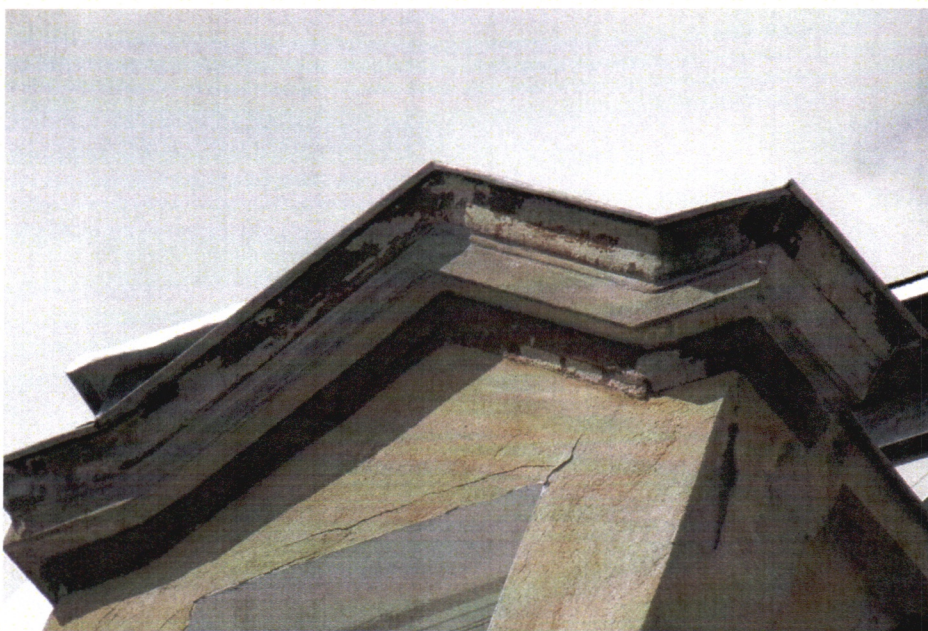
W bardzo złym stanie są także zachowane oryginalne opierzenia blacharskie - gzymsy i parapety wykonane z blachy cynkowej. Są one uszkodzone, w wielu miejscach popękane, pogięte, silnie skorodowane i zdegradowane. Widoczne są liczne ogniska korozji metalu (fot. 10, 11, 15, 16, 17).

*Fot. 10. Elewacja frontowa – gierowane zwieńczenie lukarny.*

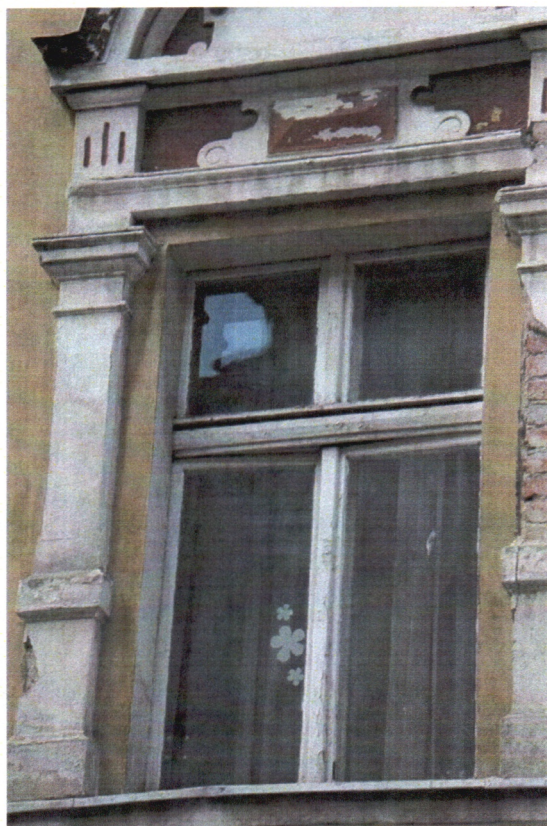
*Fot. 11. Elewacja frontowa – oryginalne okno drewniane w poziomie I piętra.*

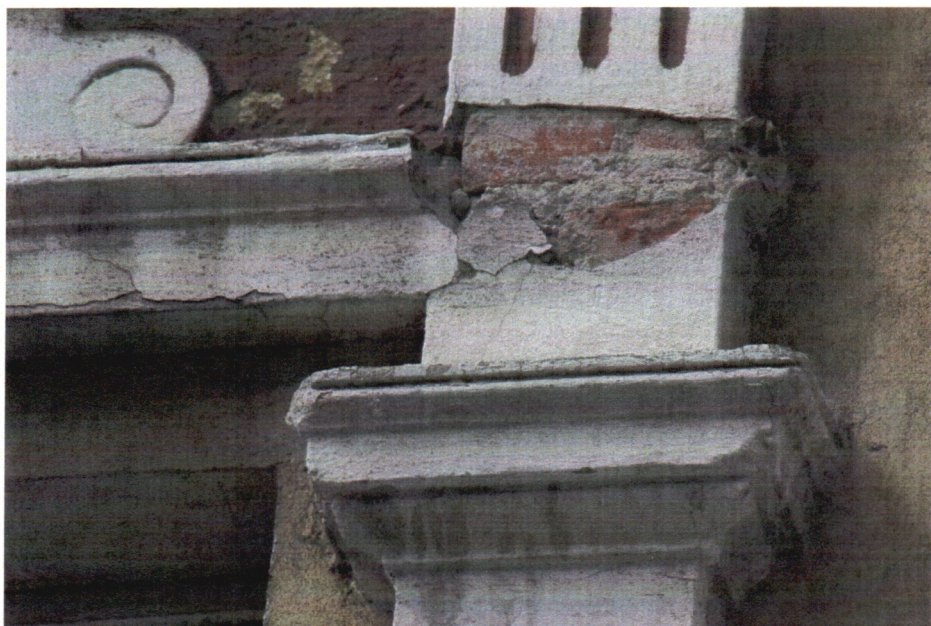
W zachowanych fragmentach detalu architektonicznego, w wielu miejscach, widoczne są odspojenia zaprawy od podłoża oraz spękania (fot. 12, 15, 16, 17). Krawędzie profilowań są uszkodzone, z licznymi, drobnymi ubytkami. Struktura tynku jest mocno zdegradowana, widoczna jest daleko posunięta korozja mechaniczna i biologiczna. Powierzchnia sztukaterii miejscami wypłukana, a oryginalna powłoka malarska przykryta jest grubą, szczelną, powłoką nawarstwień gipsu i brudu.

*Fot. 12. Elewacja frontowa – fragment nadproża okiennego. Widoczne spękania i odspojenia tynków odsłaniające mur ceglany.*

dalszymi uszkodzeniami. Detal architektoniczny powinien zostać poddany kompleksowej konserwacji; podklejony i zabezpieczony, a jego krawędzie, jak i ubytki, uzupełnione wyprawą sztukatorską przy użyciu zaprawy o odpowiednim kolorze, fakturze i właściwościach zbliżonych do oryginalnego materiału.

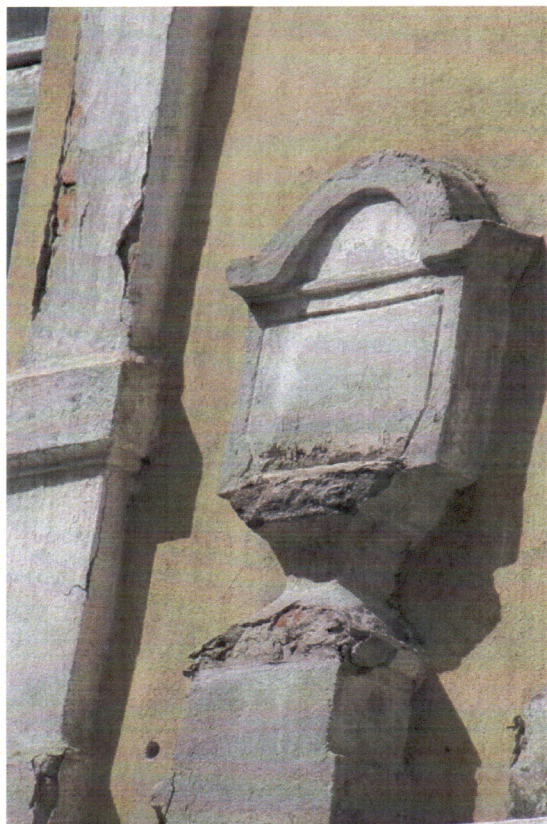
*Fot. 13. Elewacja frontowa – detal architektoniczny w postaci stylizowanej steli usytuowany pomiędzy otworami okiennymi I piętra. Widoczne znaczne zniszczenia substancji zabytkowej oraz próby napraw.*

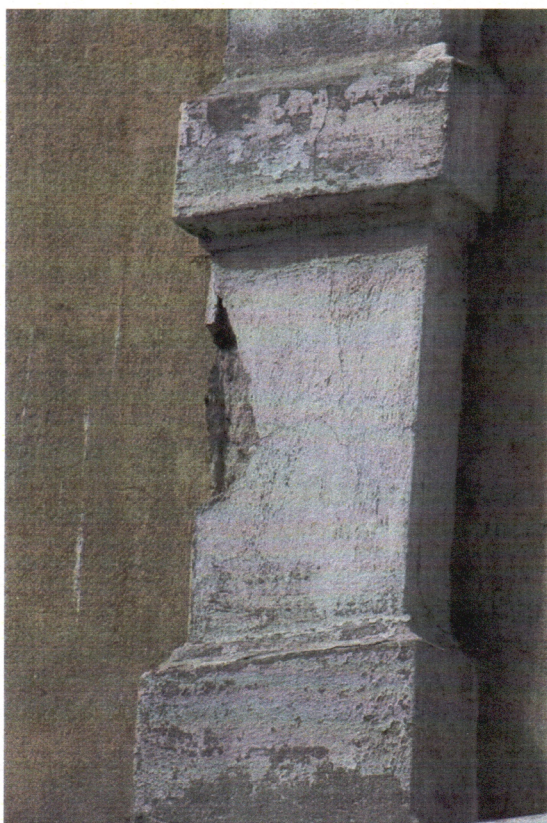
*Fot. 14. Elewacja frontowa – detal architektoniczny w dolnej części opaski okiennej. Widoczne znaczne zniszczenia substancji zabytkowej oraz próby napraw, w tym wtórna, biała powłoka malarska.*

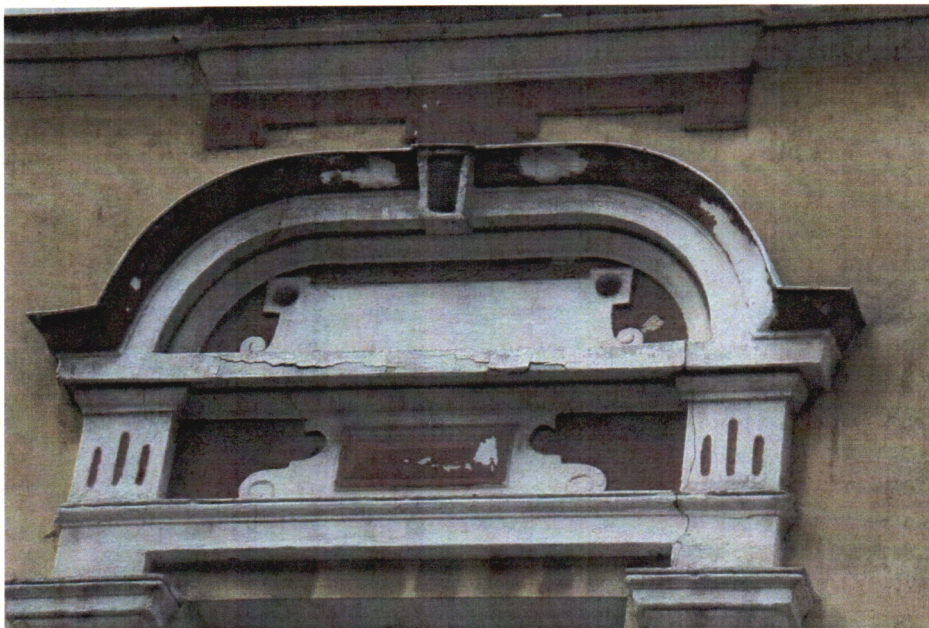
*Fot. 15. Elewacja frontowa – naczótek nadproża okiennego. Widoczne wtórne białe, brunatne i grafitowe powłoki malarskie.*

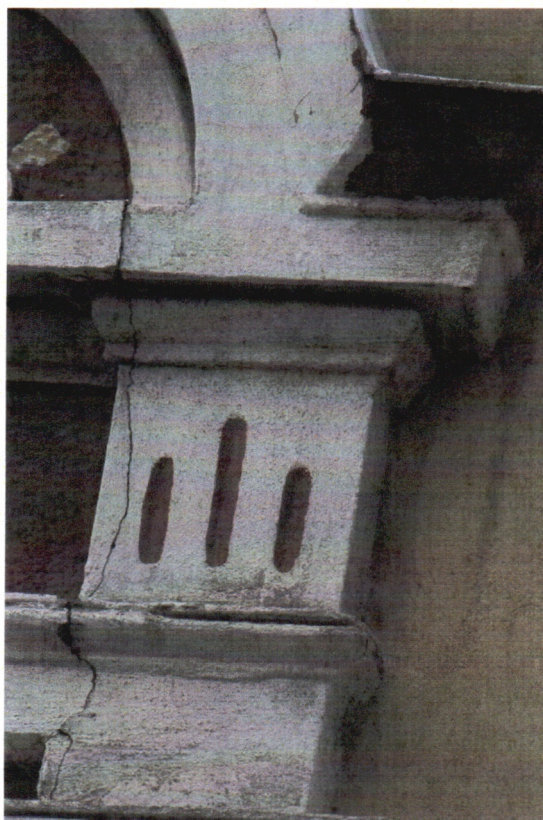
*Fot. 16. Elewacja frontowa – fragment naczółka nadproża okiennego. Widoczne wtórne białe i brunatne powłoki malarskie oraz spękania wypraw tynkarskich.*

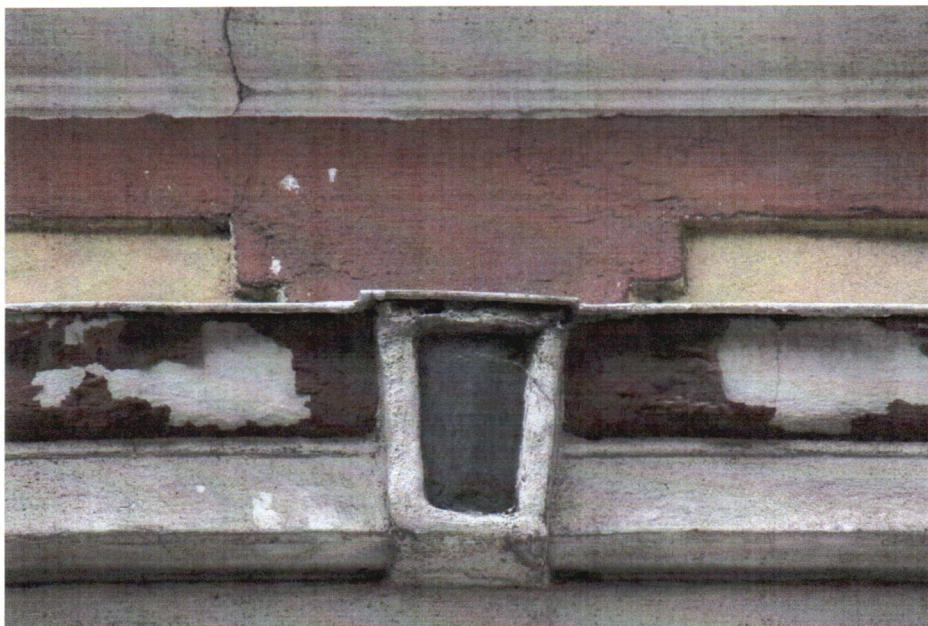
*Fot. 17. Elewacja frontowa – fragment naczółka nadproża okiennego. Widoczne wtórne, odspajające się powłoki malarskie oraz spękania wypraw tynkarskich.*

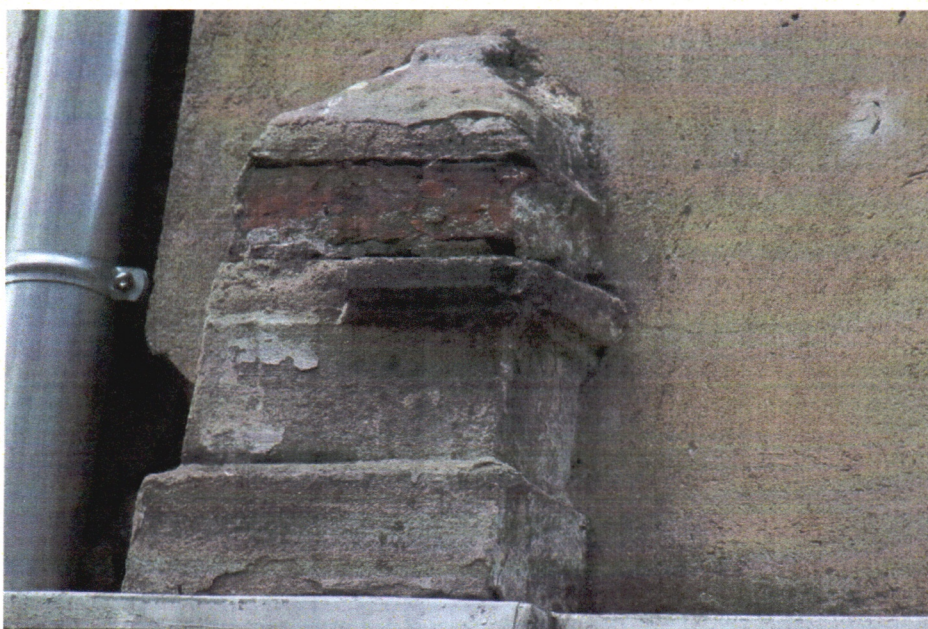
*Fot. 18. Elewacja frontowa - detal architektoniczny w postaci stylizowanej steli flankujący otwór okienny I piętra. Widoczne znaczne zniszczenia substancji zabytkowej oraz próby napraw.*

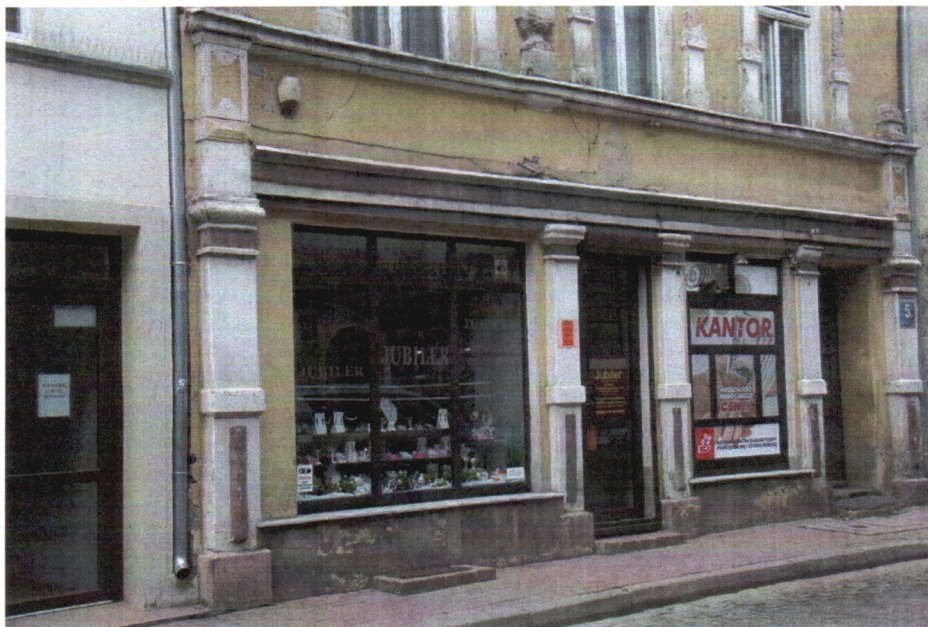
*Fot. 19. Elewacja frontowa – przyziemie.*

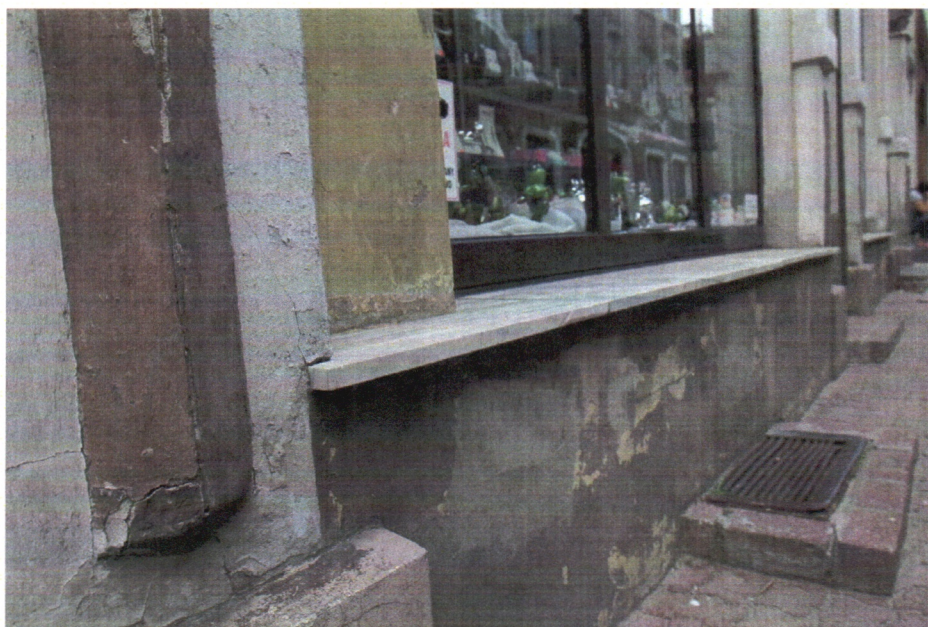
*Fot. 20. Elewacja frontowa – przyziemie. Widoczne zniszczenia tynków i powłok malarskich.*

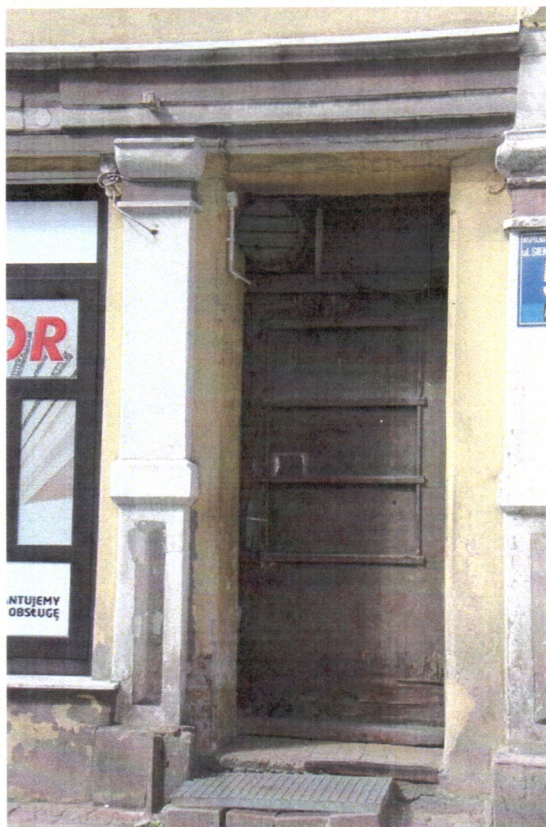
Drewniane drzwi wejściowe do kamienicy są oryginalne (fot. 21, 22). Konstrukcja drzwi zachowana w całości, drewno w złym stanie zachowania, mocno skorodowane i zniszczone. Miejscowo występują ubytki w drewnie, farba powierzchniowo wypłukana, a powierzchnia drewna jest zawilgocona i pokryta glonami. Łączenia poszczególnych elementów rozszczelnione. Stopnie schodów prowadzących do wejścia kamienicy zdegradowane (fot. 21, 22).

*Fot. 21. Elewacja frontowa – drzwi wejścia głównego utrzymane w stylistyce modernizmu; prawdopodobnie zamontowane w miejsce nieistniejących drzwi oryginalnych.*

1. Usunięcie skorupy wtórnych powłok malarskich –mechanicznie i chemicznie (mieszaniną rozpuszczalników organicznych).
2. Oszlifowanie powierzchni drewna drobnym papierem ściernym.
3. Uzupełnienie ubytków drewna – gotowe zaprawy na bazie poliuretanu z wypełniaczem w postaci pyłu drzewnego Caparol Capalack Lack Spachtel.
4. Flekowanie większych ubytków drewna Caparol Capalack Lack Spachtel.
5. Malowanie powierzchni– kryjaco, farbami alkidowymi, np. Tikkurila lub olejnymi np. Capadur Leinolfarbe (Caparol) lub Woodex Aqua Solid firmy Tenkos.
6. Ewentualna wymiana szklenia.
7. Ewentualna naprawa zamków.
8. Ewentualna wymiana stolarki drzwiowej na nową, drewnianą z wiernym odtworzeniem oryginalnych profili.

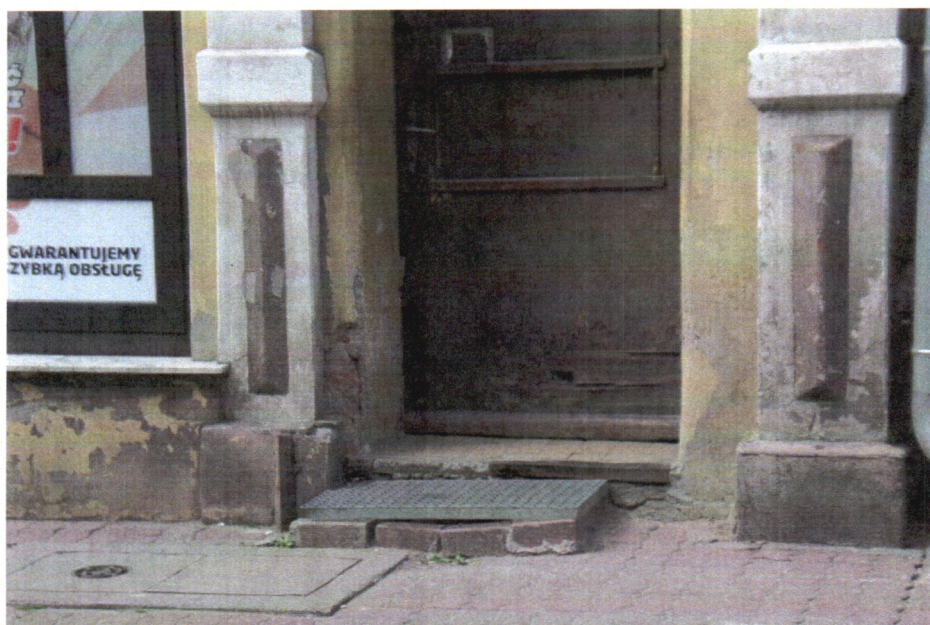
*Fot. 22. Elewacja frontowa – dolna część wejścia głównego. Widoczny brak stopnia wejściowego.*

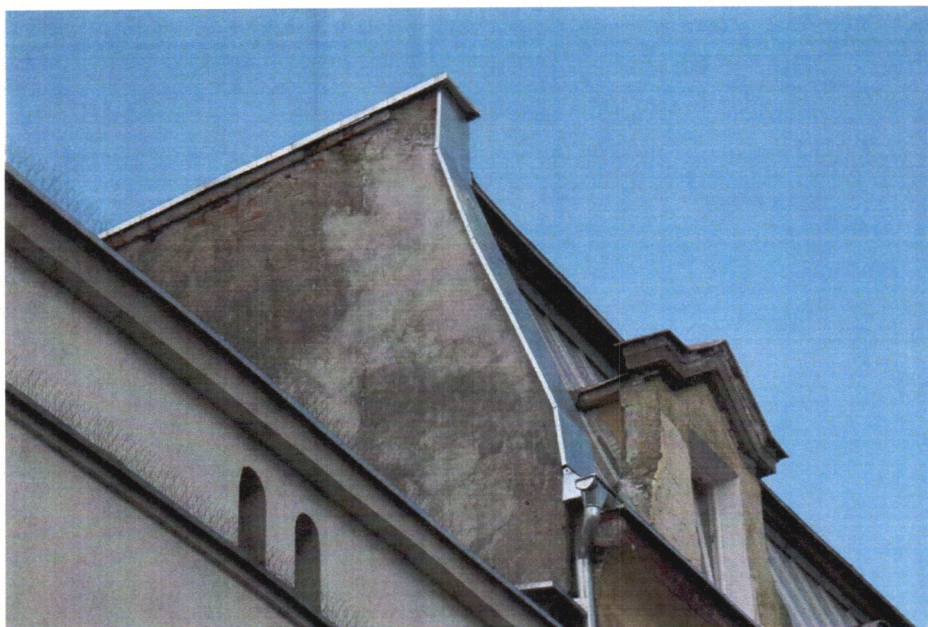
*Fot. 23. Fragment elewacji bocznej od strony budynku nr 3.*

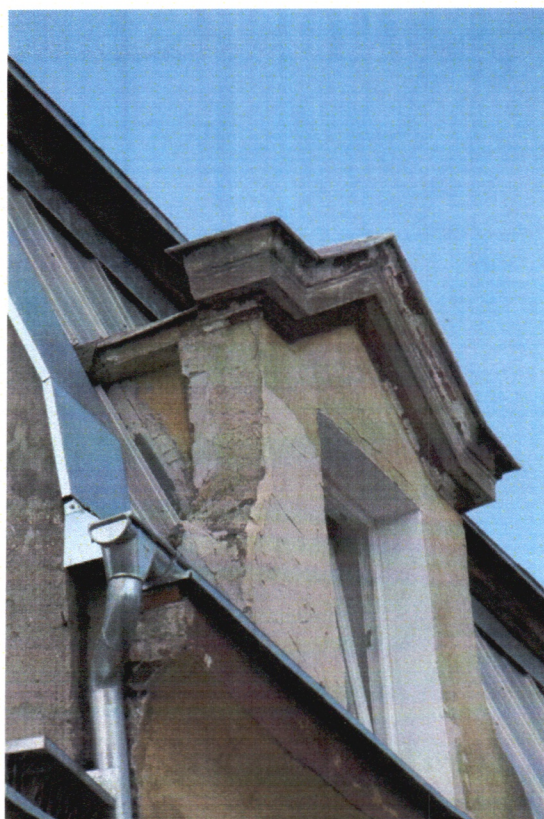
*Fot. 24. Elewacja frontowa – widoczny zły stan zachowania wypraw i detalu architektonicznego lukarny w połaci dachowej.*

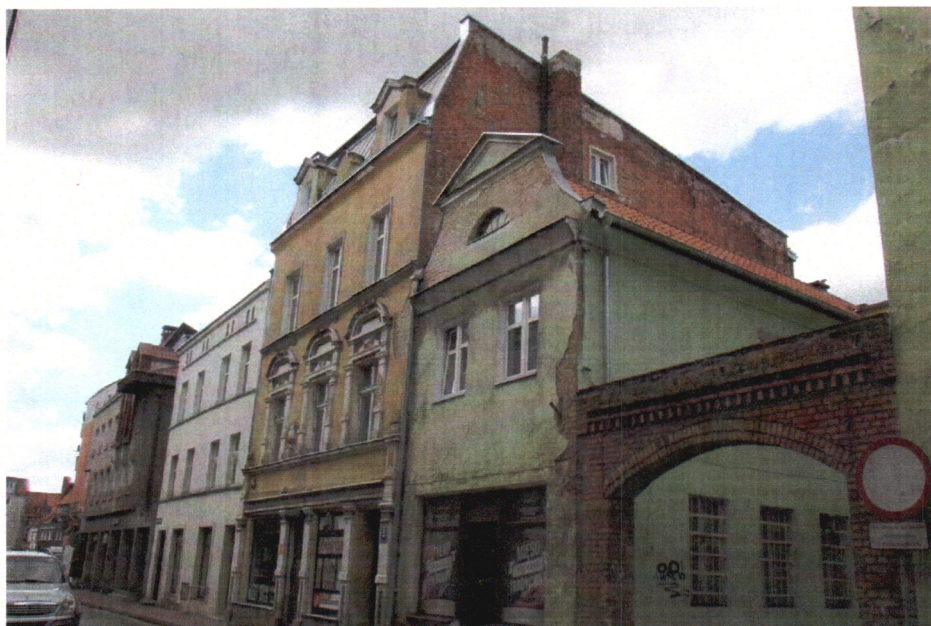
Powierzchnia ceglanej ściany bocznej znajdującej się ponad dachem sąsiedniej kamienicy (fot. 25-28) jest także mocno zdegradowana. W najgorszym stanie technicznym jest komin przylegające do ściany kamienicy (fot. 25, 26). Cegły są silnie zabrudzone, a metalowe anky skorodowane. Mur ceglany, oprócz silnego zabrudzenia i

*Fot. 25. Widok pierzei ulicznej w kierunku ratusza. Widoczny fragment elewacji bocznej od strony budynku nr 7.*

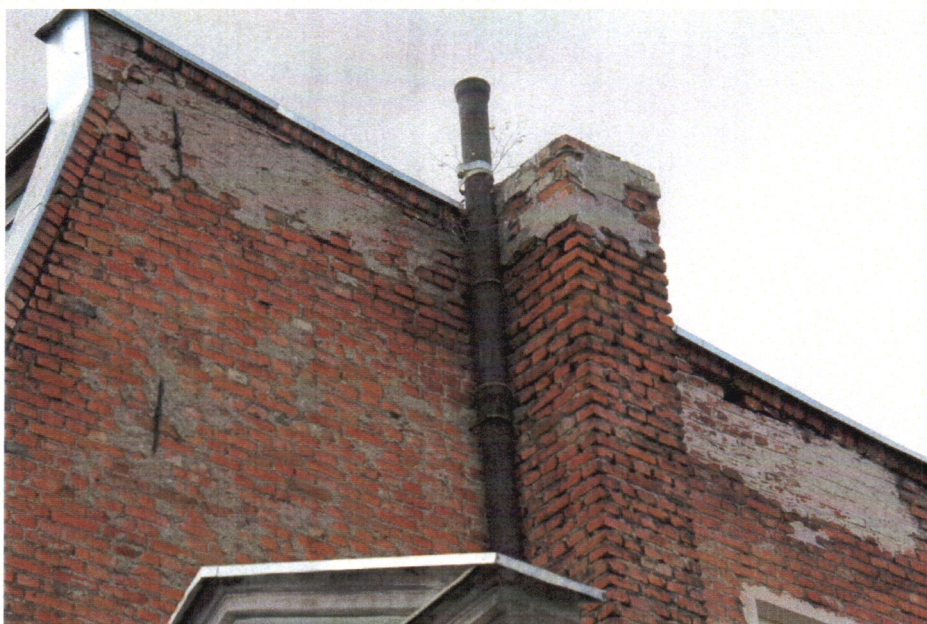
Ceglana ściana wraz z przylegającym kominem pierwotnie była tynkowana, dlatego też nie jest opracowana spoina (a na kominie jej nie ma). Obecnie pozostały jedynie relikty wyprawy tynkarskiej. Brak skutecznej izolacji w postaci tynków powoduje, że występuje stałe niebezpieczeństwo zawilgacania muru. Destrukcja cegieł w zachowanych oryginalnych partiach ściany świadczą o ciągłym przepływie wilgoci w obrębie struktury muru.

*Fot. 26. Elewacja boczna z wyprowadzeniami murowanego komina oraz współczesnego, metalowego. Elewacja niemal w całości pozbawiona tynków. Okno wykute wtórnie.*

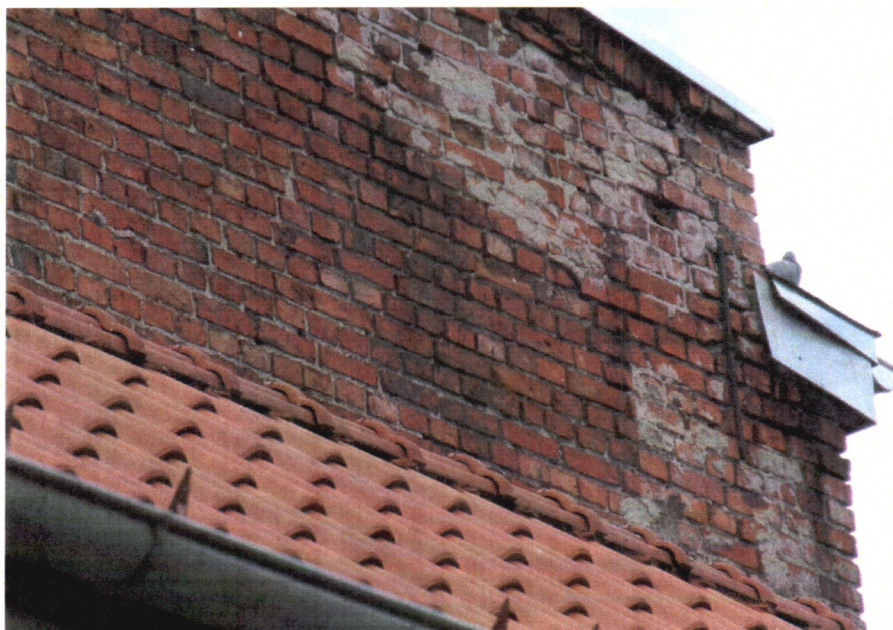
*Fot. 27. Elewacja boczna – fragment.*

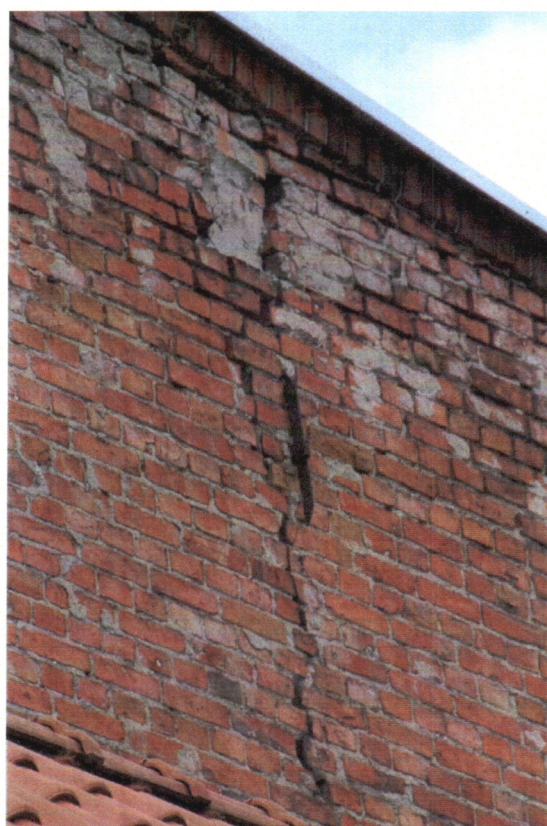
*Fot. 28. Elewacja boczna – widoczne spękania muru oraz brak wypraw tynkarskich.*

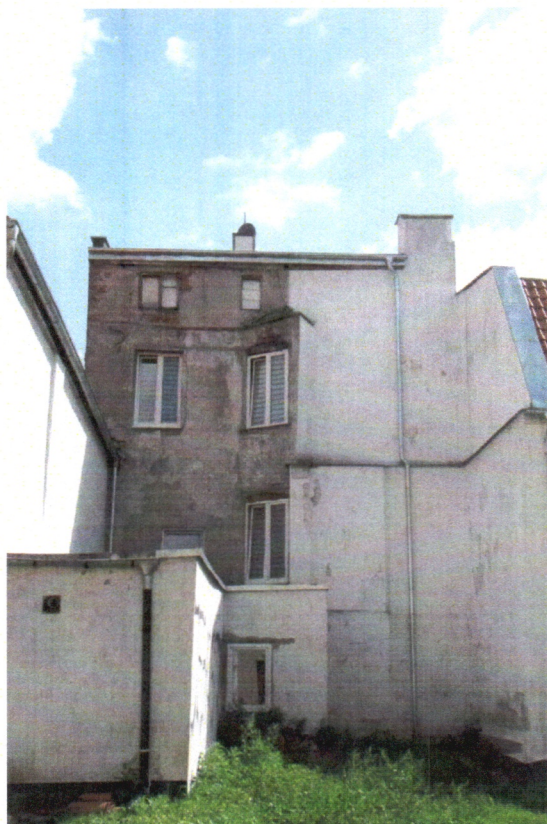
*Fot. 29. Elewacja podwórzowa. Widoczny fragment ściany nieistniejącej oficyny. W poziomie przyziemia wtórna, parterowa przybudówka.*

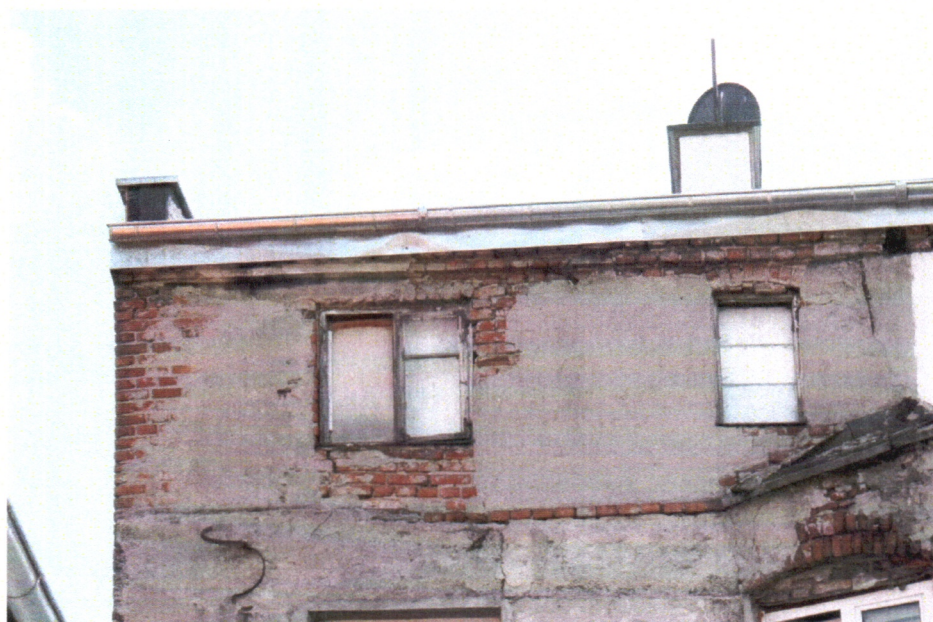
*Fot. 30. Elewacja podwórzowa. Kondygnacja poddasza wydzielona płasko ułożoną cegłą. Widoczny oryginalny otwór okienny z łukowym nadprożem oraz wtórny lub wtórnie rozkuty prostokątny otwór okienny. Znaczne ubytki wypraw tynkarskich oraz zaprawy wiążącej cegły muru. Widoczne spękania muru.*

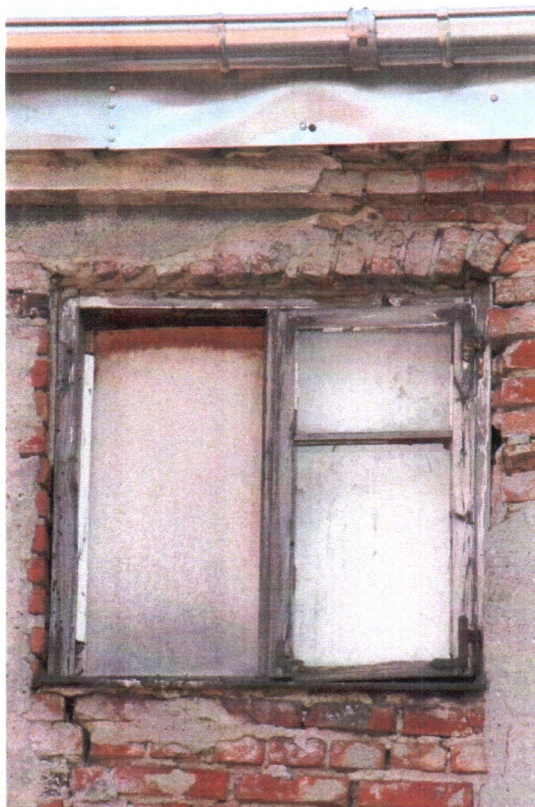
*Fot. 31. Elewacja podwórzowa. Kondygnacja poddasza. Widoczny wtórny lub wtórnie rozkuty prostokątny otwór okienny. Znaczne ubytki wypraw tynkarskich oraz zaprawy wiążącej cegły muru. Widoczne spękania muru pod otworem okiennym (brak ławy okiennej oraz właściwie wykonanego nadproża).*

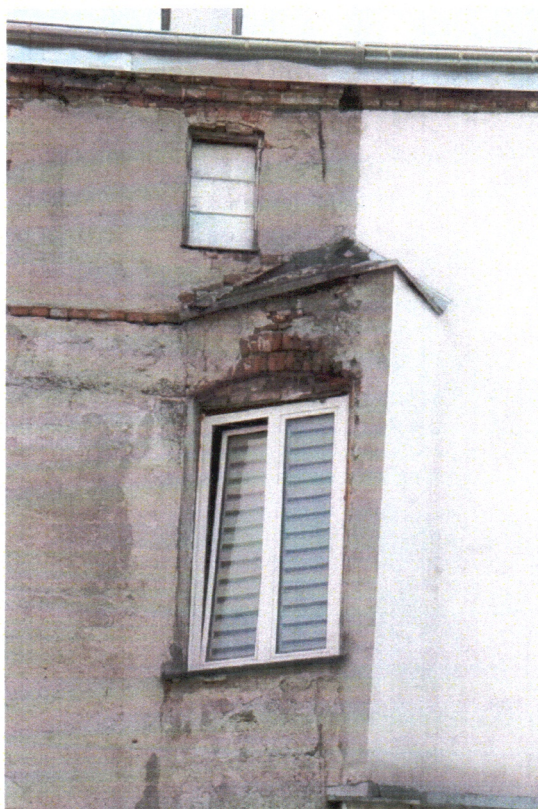
*Fot. 32. Elewacja podwórzowa. Kondygnacja poddasza oraz fragment ściany dawnej oficyny. Widoczny oryginalny otwór okienny z łukowym nadprożem w kondygnacji poddasza i oficyny.*

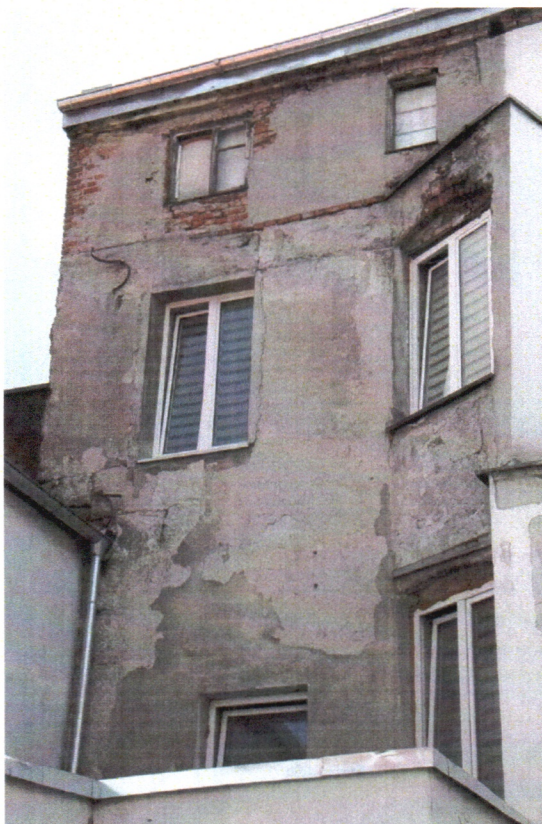
*Fot. 33. Elewacja podwórzowa z fragmentem muru dawnej (nieistniejącej) oficyny.*

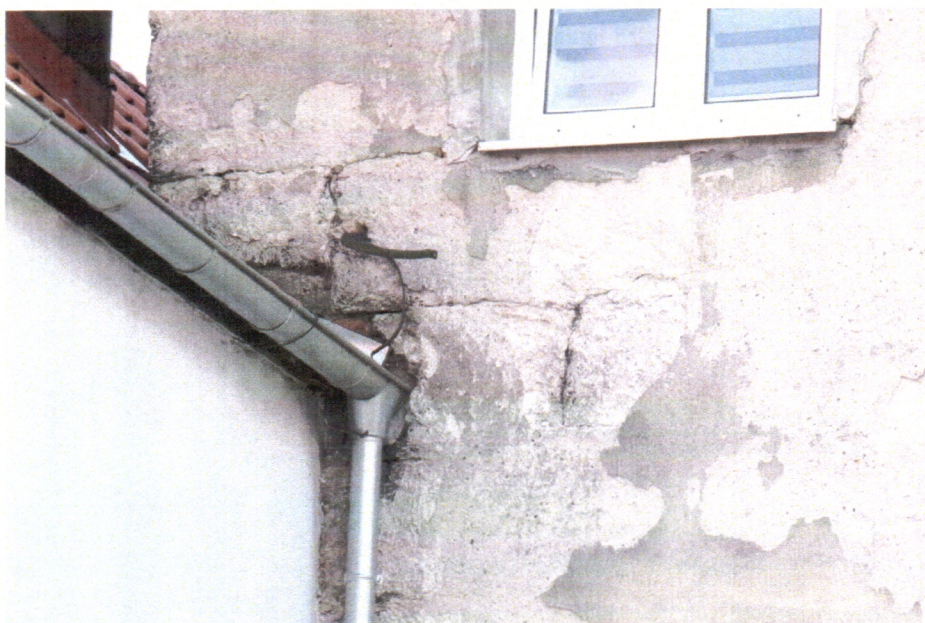
*Fot. 34. Elewacja podwórzowa. Widoczny źle opracowany styk odprowadzenia wód opadowych instalacji rynnowo-spustowej przybudówki z murem budynku głównego, pod poziomem okien II piętra.*

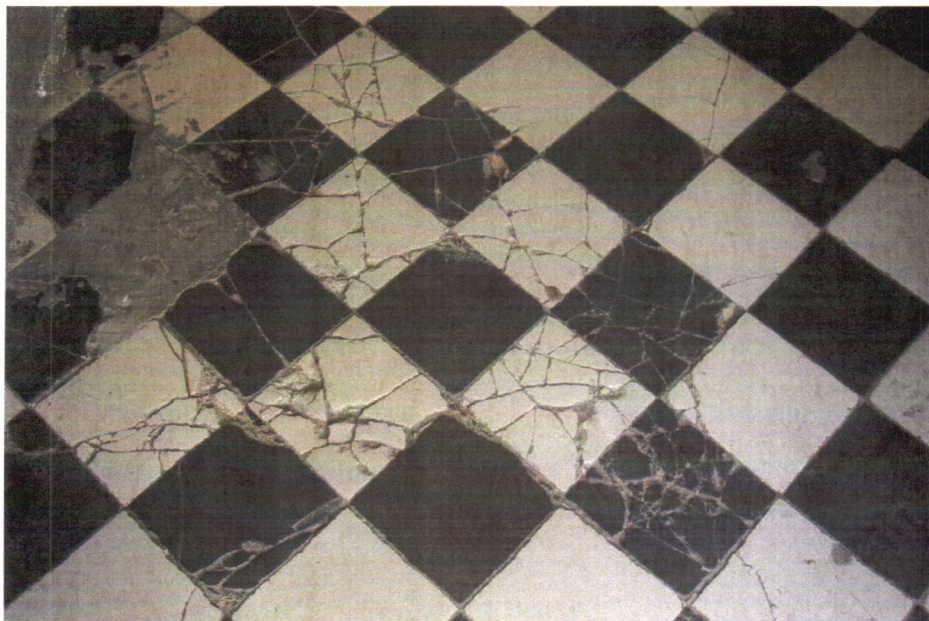
Posadzka w holu przy wejściu uszkodzona, pęknięcie i deformacja na całej szerokości przy drzwiach. Wykruszenia i ubytki, częściowo wypełnione zaprawą cementową. Drobne ubytki i pęknięcia stopni, liczne drobne ubytki ozdobnej posadzki. Powierzchnia silnie zabrudzona.

*Fot. 38. Korytarz klatki schodowej w trakcie frontowym. Płytki posadzki w wielu miejscach silnie potrzaskane. Miejscowo widoczne ubytki*

1. Oczyszczenie powierzchni całej posadzki parą wodną z zastosowaniem detergentu.
2. Uzupełnienie ubytków– zaprawa o spoiwie epoksydowym z mielonym kruszywem ceramicznym, o odpowiedniej granulacji, barwiona w masie.

3. Wypełnienie pęknięć – zaprawa o spoiwie epoksydowym lub poliestrowym.
4. Uzupełnienie spoin.
5. Zabezpieczenie powierzchni posadzki preparatem uwydatniającym głęboki kolor i połysk, jednocześnie zabezpieczającym przed ścieraniem i matowieniem (np. preparaty Akemi).
6. Ewentualna wymiana bardzo zniszczonych płytek posadzki na nowe stylowe nawiązujące do zachowanych oryginalnych fragmentów (pod balustradami) i do posadzek z przełomu XIX/XXw. z płytek terakotowych imitujących secesyjne wzornictwo np. firmy Villeroy & Bosch, Top Center Industria de Ceramica lub Zahna Fliesen.

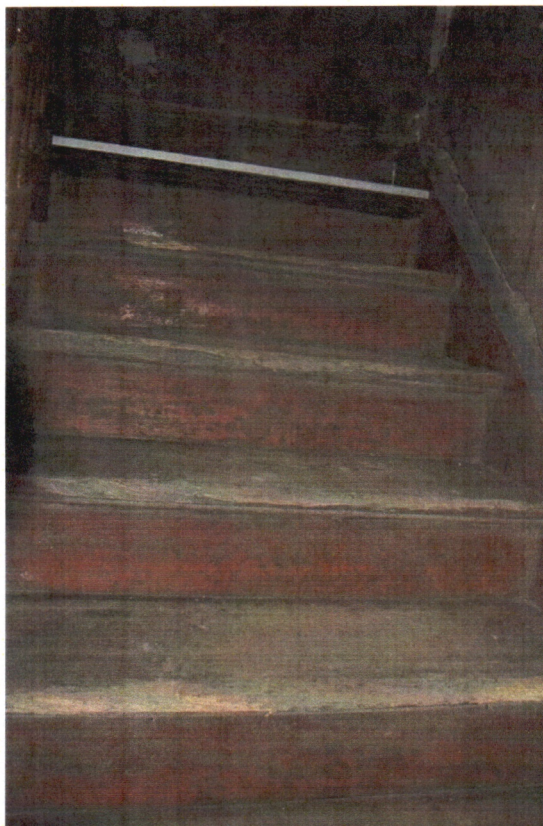
*Fot. 39. Klatka schodowa. Drewniane stopnice z widocznym, miejscowo bardzo zniszczonym profilem krawędzi*

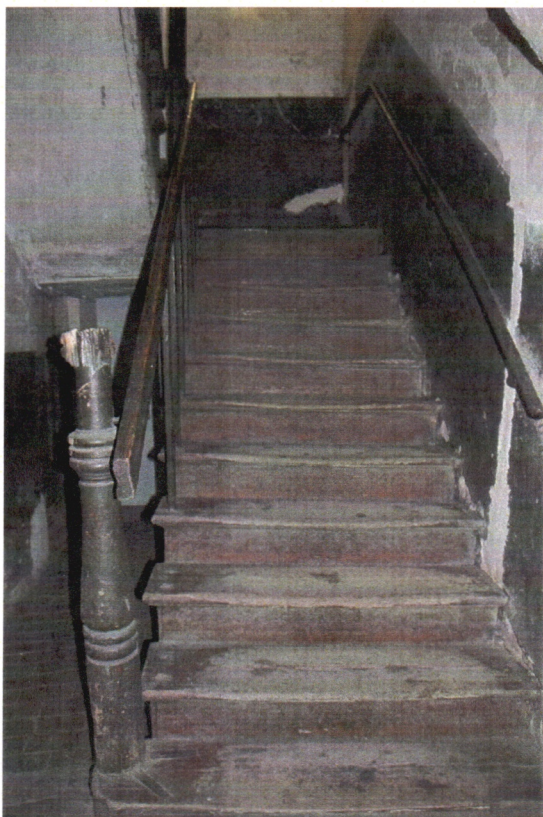
*Fot. 40. Klatka schodowa – bieg prowadzący z parteru na półpiętro (spocznika). Widoczne zniszczenia słupka oraz tralek balustrady schodowej.*

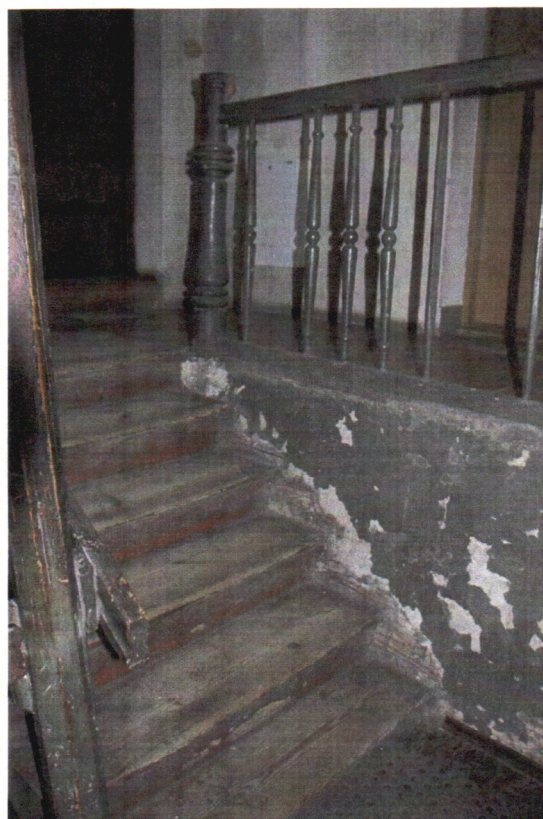
*Fot. 41. Klatka schodowa – schody prowadzące na piętro II. Fragmentarycznie zachowana balustrada schodów i barierka podestu.*

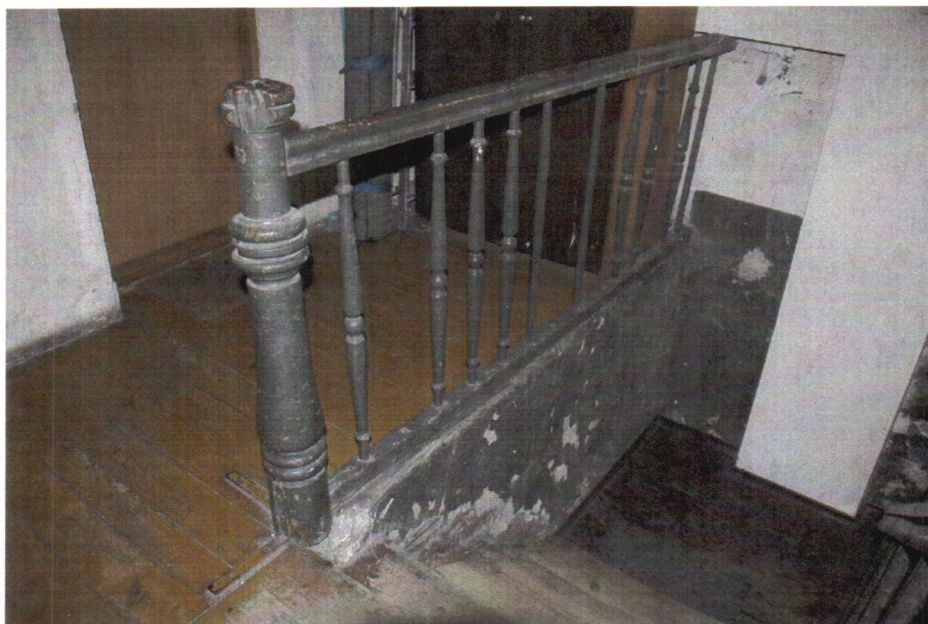
Fot. 43. Klatka schodowa – schody prowadzące **na piętro II**. Widoczna tralkowa barierka podestu z przyciętym zwieńczeniem słupka początkowego i ubytkami tralek

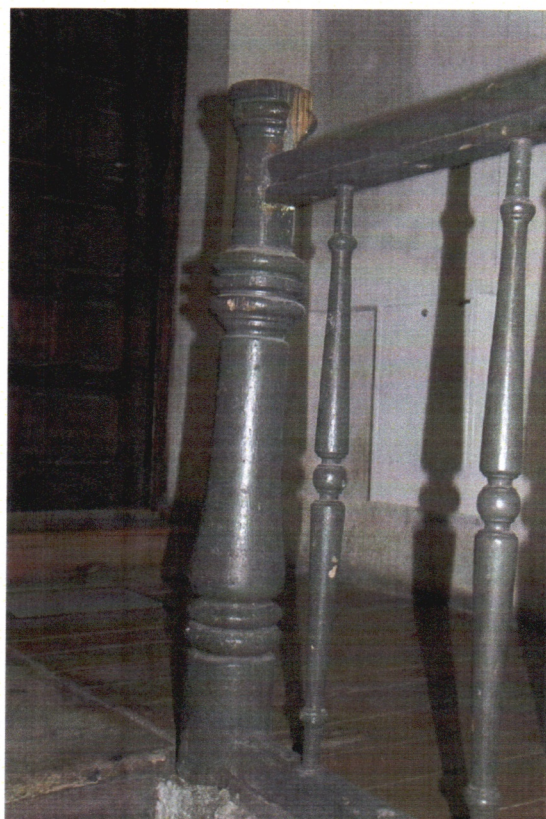
Fot. 44. Uszkodzony słupek początkowy balustrady podestu. Brak tralki w balustradzie
