## **DOKUMENTACJA KONSERWATORSKA**

### **ZABYTKOWEJ KAMIENICY**

**PRZY UL. SIENKIEWICZA 5 W ORNECIE**

**Nowy Świat, wrzesień 2023**

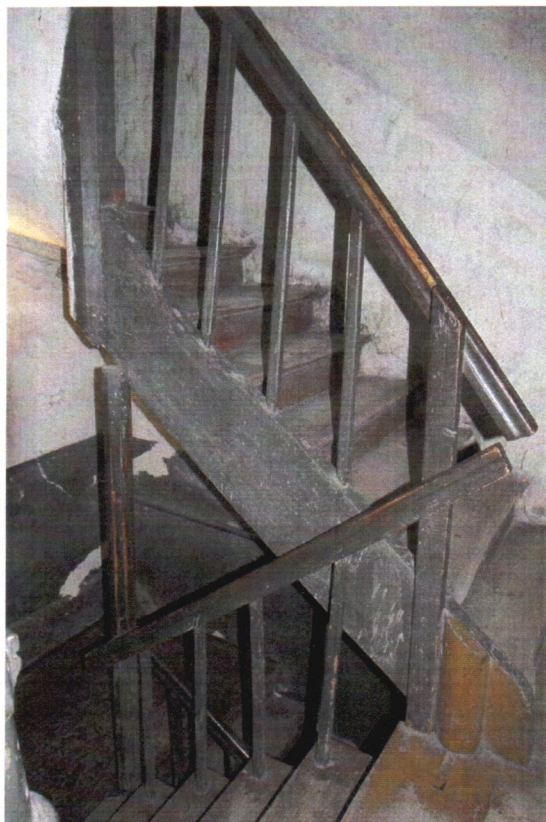
*Fot. 47. Drewniane schody I piętra. Balustrady częściowo wtórne. Widoczne przybicie słupka do pochwyty oraz przycięcie słupka kończące balustradę.*

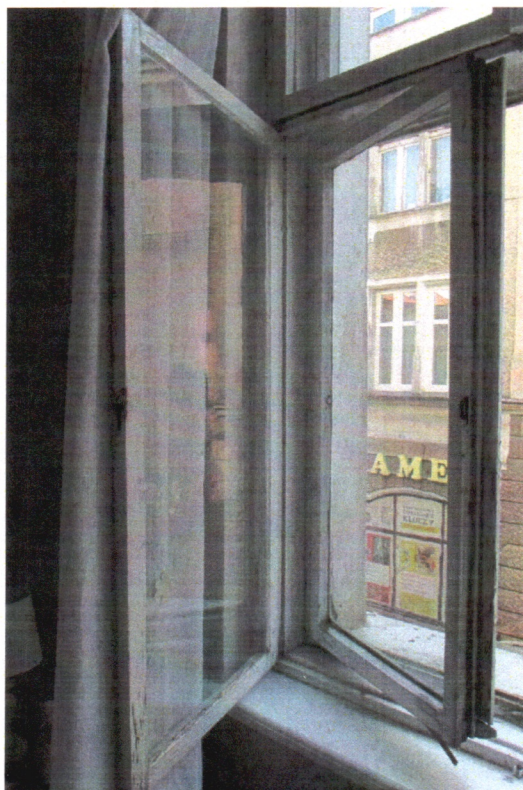
Oryginalne okna zachowane na elewacji frontowej na I piętrze w złym stanie zachowania (fot. 3, 11, 55-58). Ozdobne zacięcia krawędzi zatarte, wyszczerbione. Miejscowo występują ubytki w drewnie, farba powierzchniowo wypłukana, a powierzchnia drewna jest zawilgocona. Drewno lokalnie zbutwiałe. Łączenia poszczególnych elementów rozszczelnione. Powierzchnia drewna wielokrotnie przemalowana, warstwy farby odspojone, zmatowiałe, złuszczone.

*Fot. 55. Oryginalne okno skrzynkowe I piętra od strony wewnętrznej.*

1. Usunięcie luźnej powłoki malarskiej – mechanicznie i chemicznie (mieszaniną rozpuszczalników organicznych).
2. Oszlifowanie powierzchni odsłoniętego drewna drobnym papierem ściernym.
3. Uzupełnienie ubytków drewna – np. pastą na bazie oleju lnianego Histolith Samopas-Holzrisspaste firmy Caparol lub analogiczną.
4. Wymiana całkowicie zdegradowanych i wtórnych elementów.
5. Impregnowanie drewna preparatami głęboko penetrującymi o właściwościach grzybo i glonobójczych.
6. Malowanie powierzchni– kryjąco, alternatywnie:
  - farbami alkidowymi, np. Tikkurila lub analogicznymi,
  - farbami krzemianowymi, np. KEIM Lignosil-Color firmy Keim lub analogicznymi – tylko gzyms,
  - farbami olejnymi np. Capadur Leinolfarbe firmy Caparol lub analogicznymi,
  - farbami akrylowo-alkidowymi np. Woodex Aqua Solid firmy Teknos lub analogicznymi.

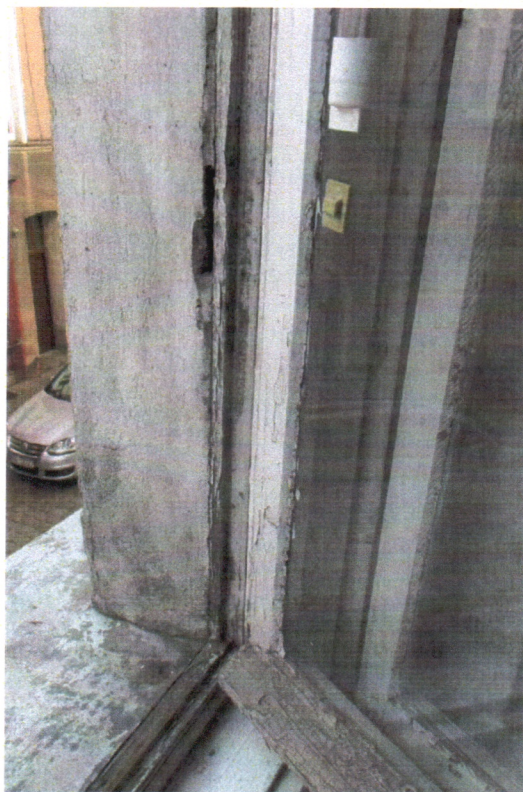
*Fot. 56. Oryginalne okno I piętra od strony zewnętrznej – widoczny zły stan zachowania oboknia, skrzydeł okiennych i okapnika.*

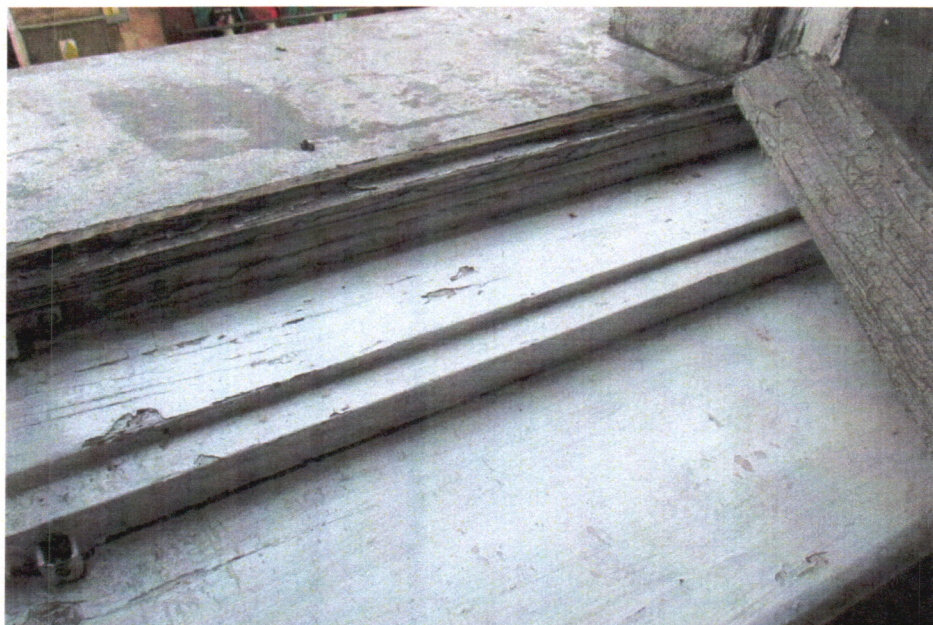
*Fot. 57. Oryginalne okno I piętra od strony wewnętrznej – widoczny zły stan zachowania ramiaków i okapnika*

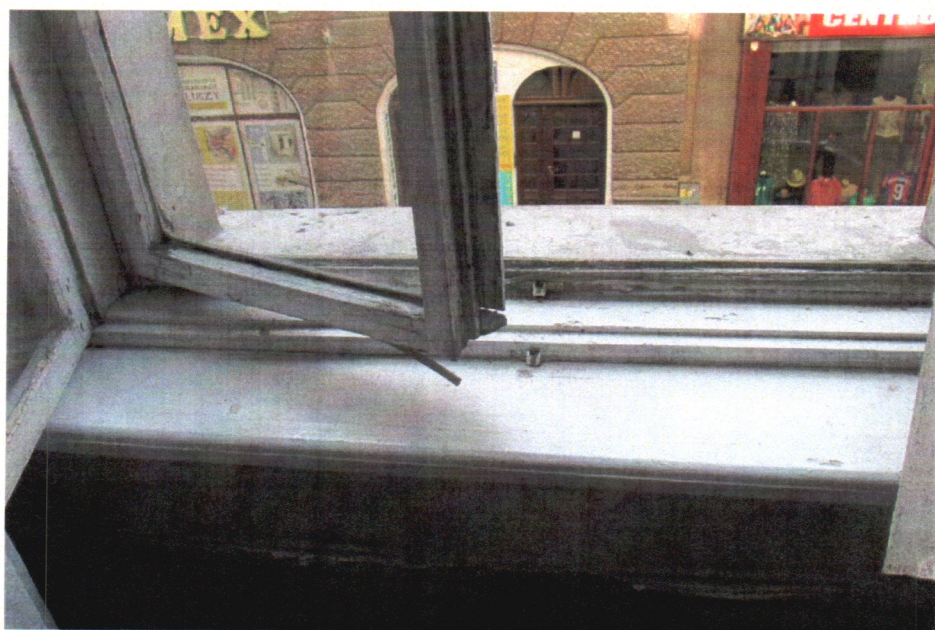
*Fot. 58. Oryginalne okno I piętra od strony wewnętrznej – widoczny zły stan zachowania drewna, mimo wielu warstw powłok malarskich*
