## **DOKUMENTACJA KONSERWATORSKA**

### **ZABYTKOWEJ KAMIENICY**

**PRZY UL. SIENKIEWICZA 5 W ORNECIE**

**Nowy Świat, wrzesień 2023**

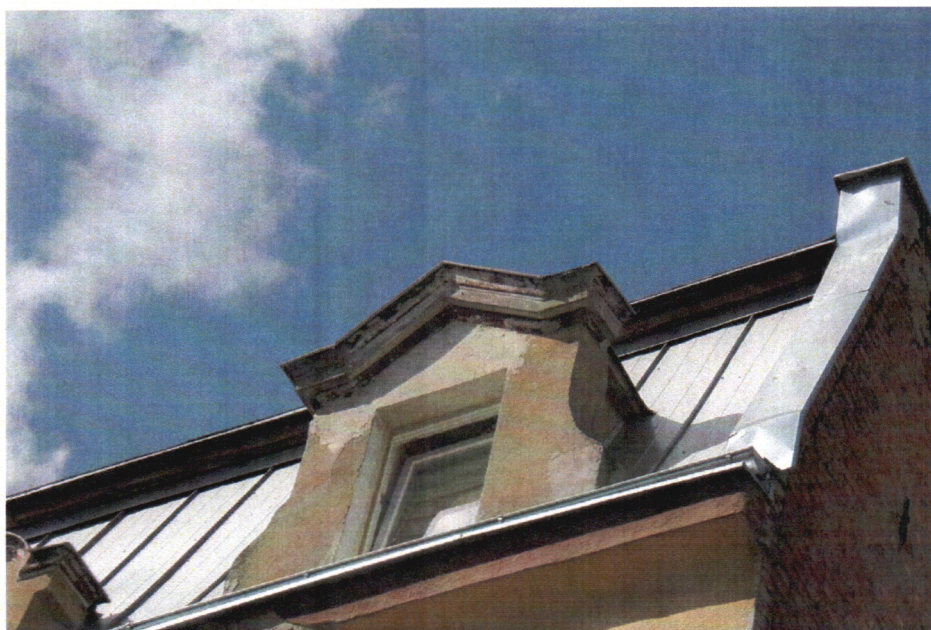
*Fot. 7. Elewacja frontowa – lukarna w połaci dachu.*

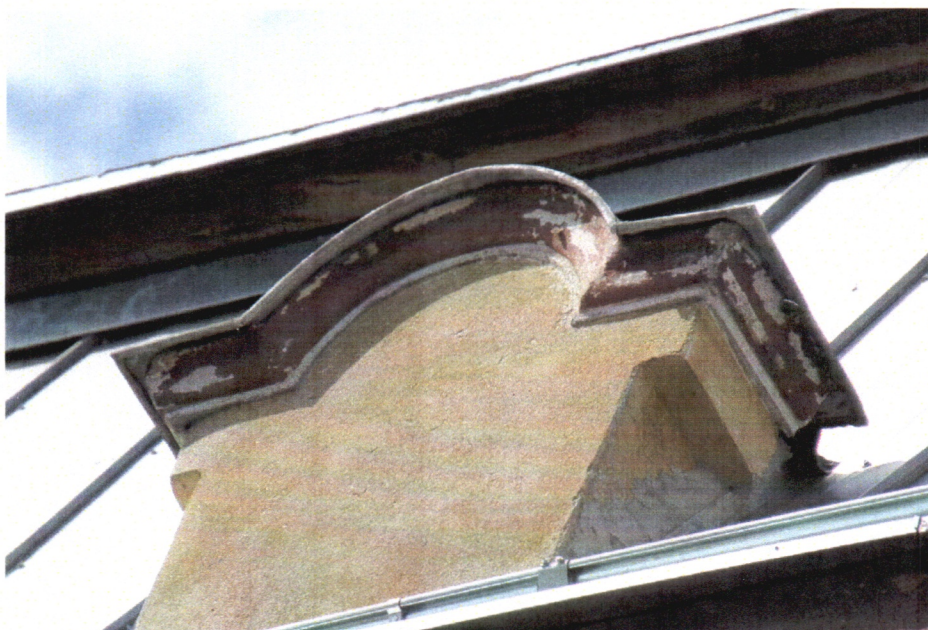
*Fot. 9. Elewacja frontowa – współczesne pokrycie połaci dachu wykonane z pasów blachy tytanowo-cynkowej, układanej na rąbek stojący.*

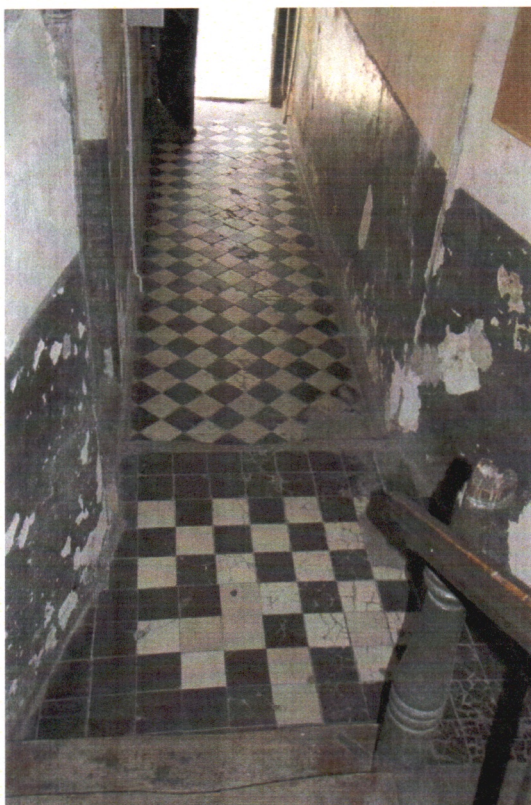
*Fot. 35. Widok klatki schodowej w kierunku wejścia głównego. Korytarz wyłożony czarną i kremową płytką ceramiczną. Płytki w ciągu korytarza układane w karo. Spocznika z czarną bordiurą, zaś wewnątrz w szachownicę*

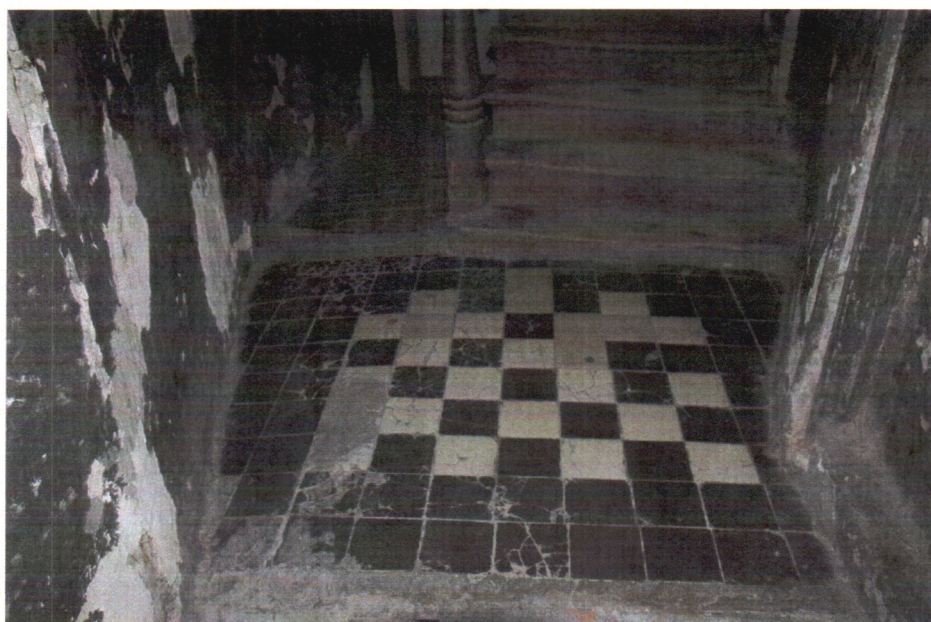
*Fot. 36. Klatka schodowa – parter. Widoczne czarne, prostokątne płytki posadzki w trakcie od podwórza, układane w cegiełkę. Schody drewniane, z tralkową poręczą i słupkiem początkowym*

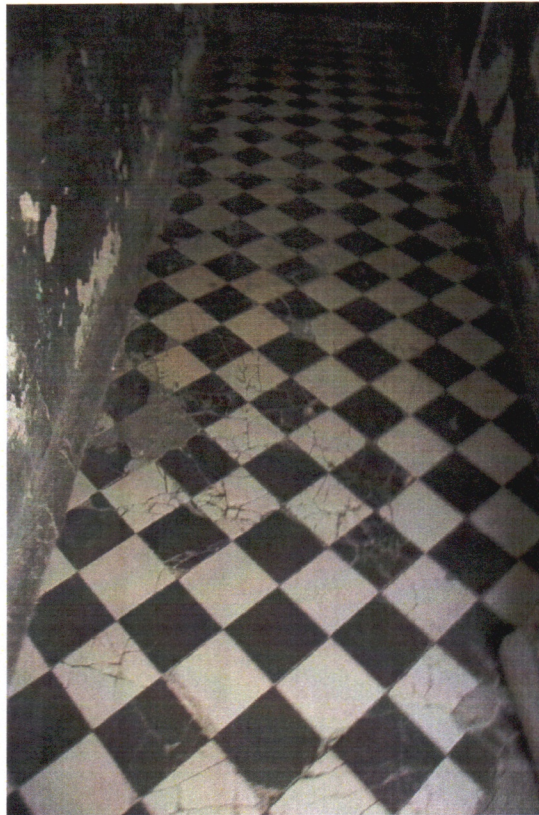
*Fot. 37. Korytarz klatki schodowej w trakcie frontowym. Posadzka układana z płytek w karo; pasowo; naprzemiennie kremowych i czarnych.*

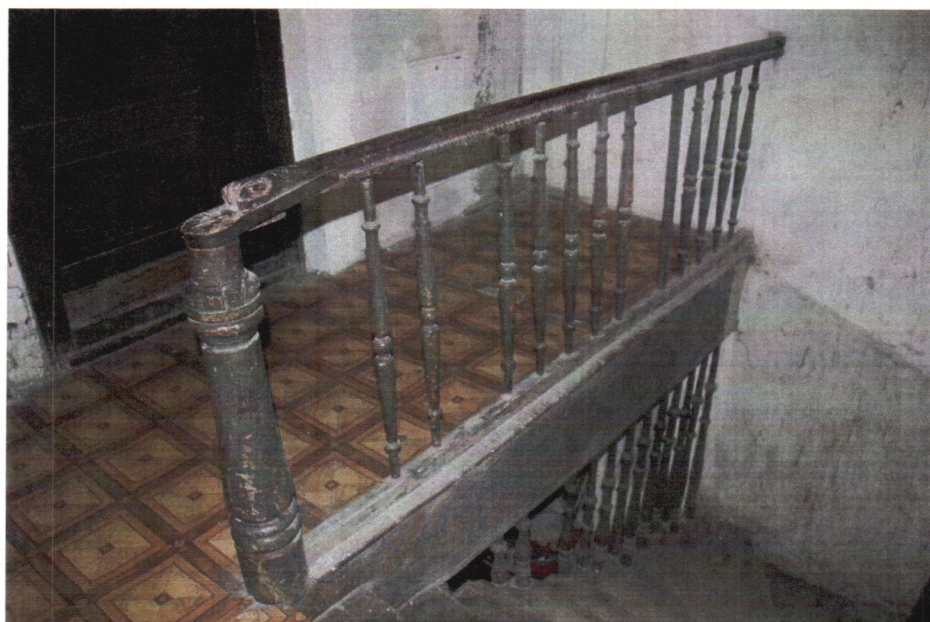
*Fot. 42. Klatka schodowa – schody prowadzące na piętro II.*

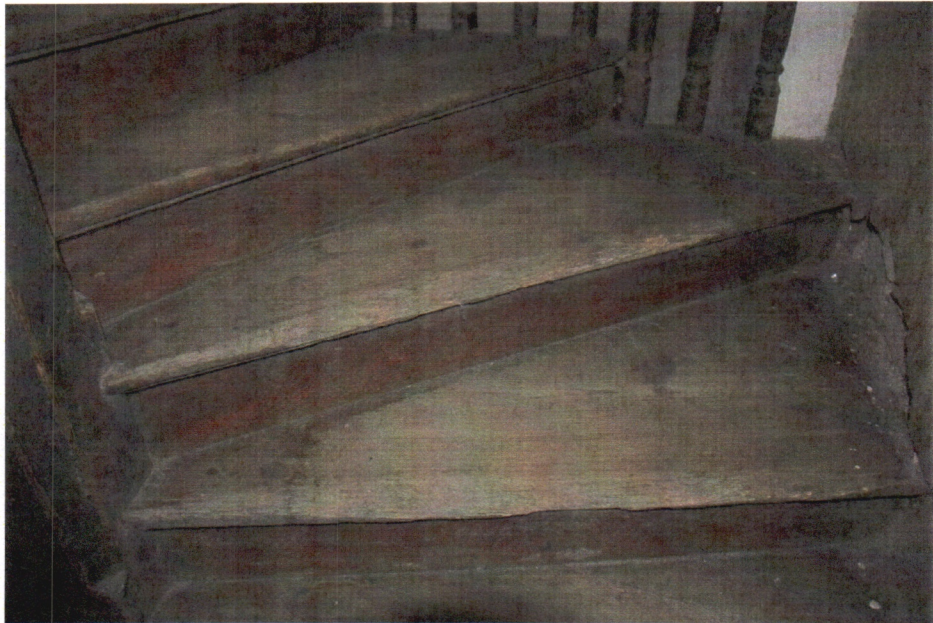
*Fot. 45. Drewniany bieg schodów z zabiegiem prowadzący z I na II piętra.*

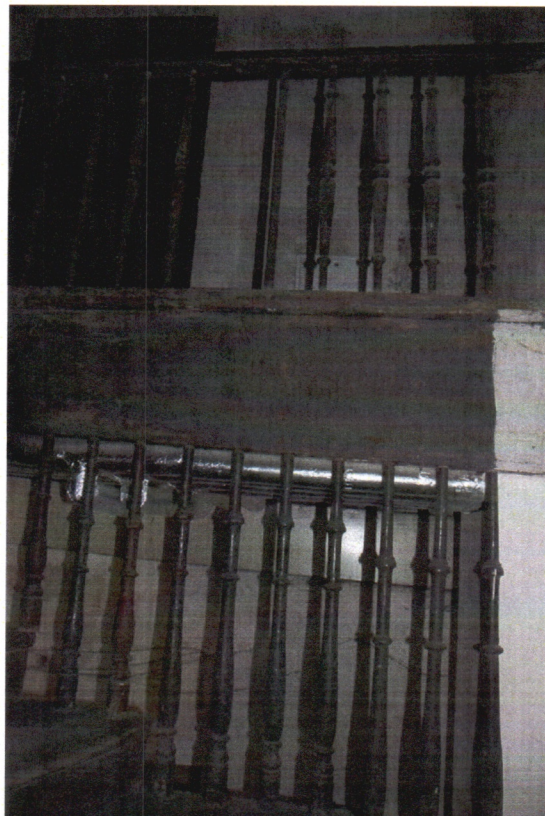
*Fot. 46. Balustrady podestu i schodów łączących II piętro z poddaszem.*

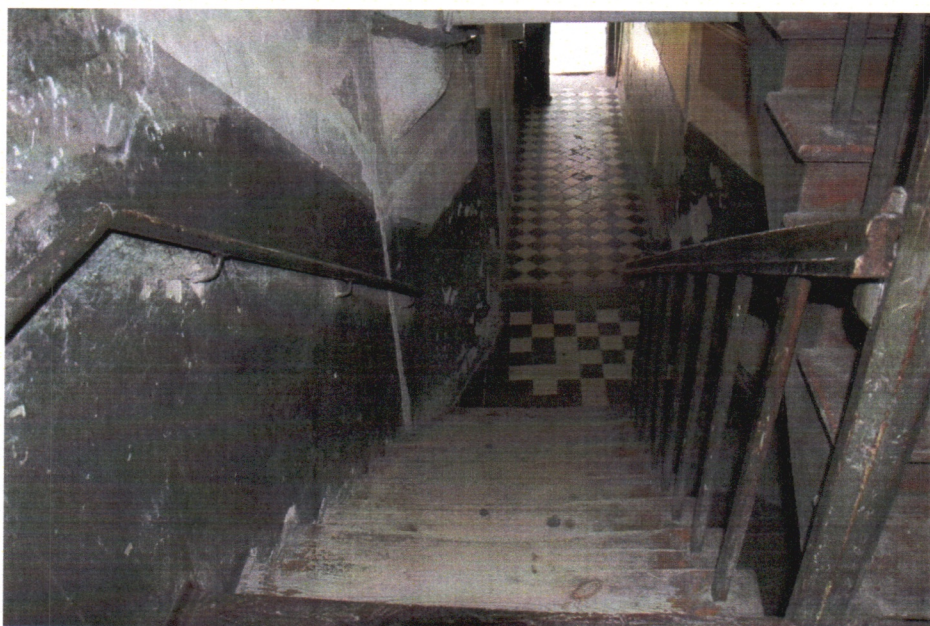
*Fot. 48. Klatka schodowa – widok z podestu między parterem a piętrem w kierunku wejścia głównego.*

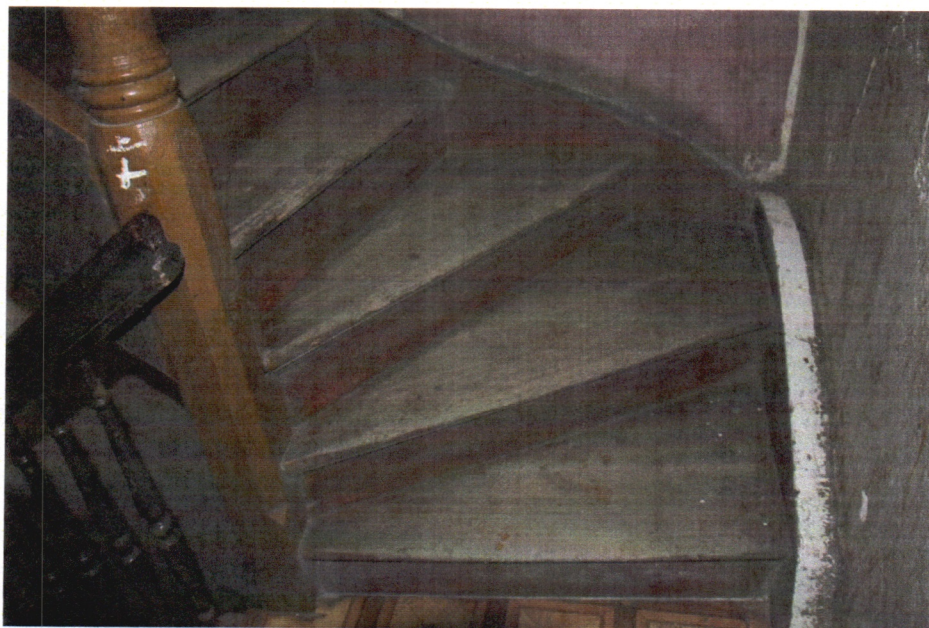
*Fot. 49. Schody prowadzące na poddasze – zabieg schodów drewnianych z widocznymi polickami zewnętrznymi i przyściennym.*

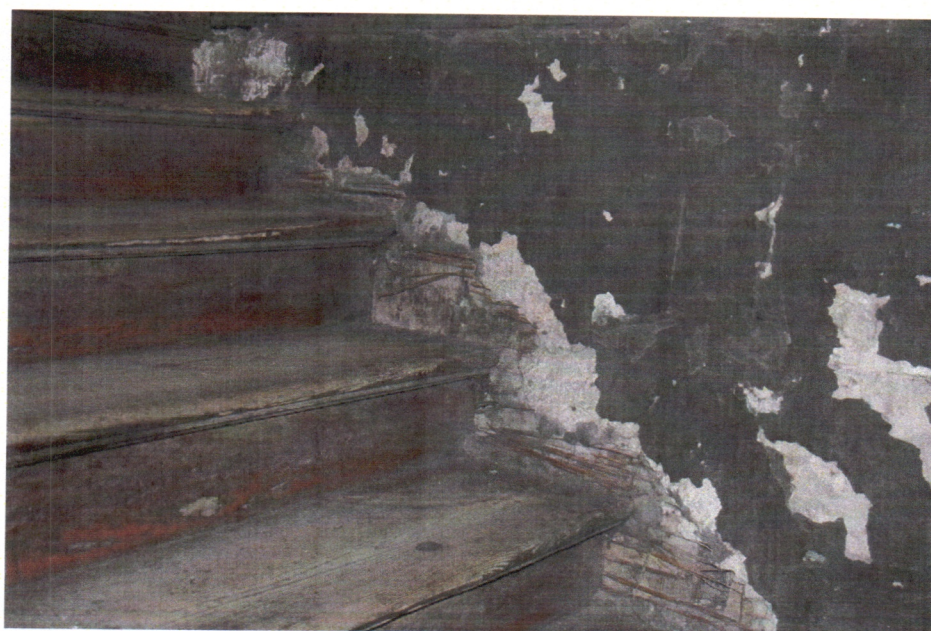
*Fot. 50. Struktura ściany wewnętrznej z widocznym deskowaniem pokrytym trzciną i wyprawą tynkarską oraz powłoką malarską..*

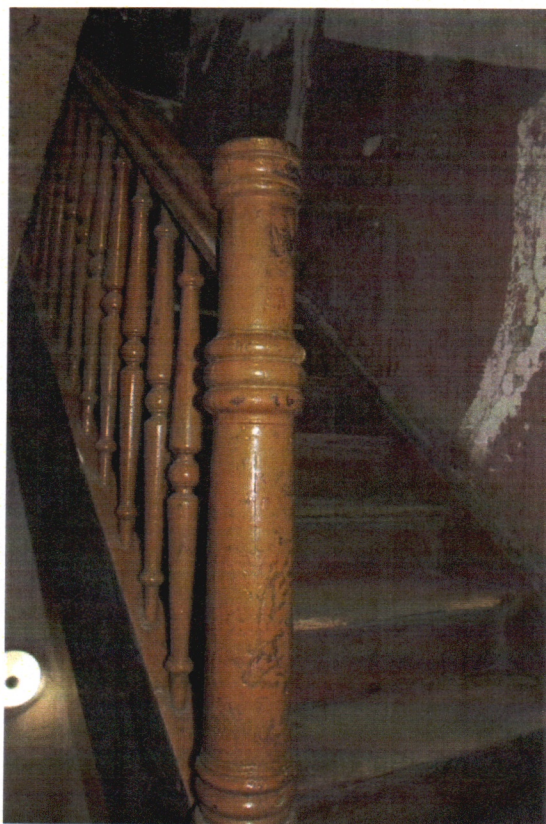
*Fot. 51. Drugi bieg schodów prowadzący na poddasze z balustradą tralkową i toczonym, profilowanym słupkiem początkowym.*

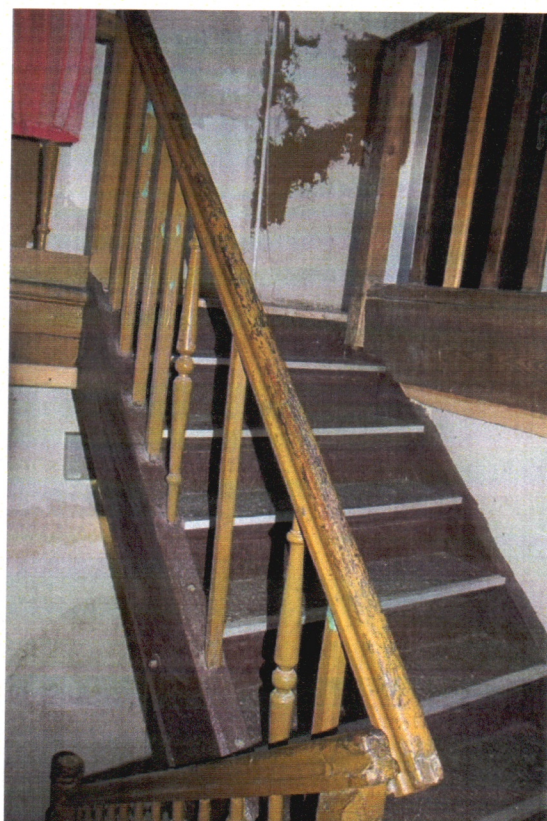
*Fot. 52. Schody prowadzące na poddasze (drugi bieg) – widoczne połączenie balustrad schodów prowadzących na podest poddasza oraz w kierunku II piętra.*

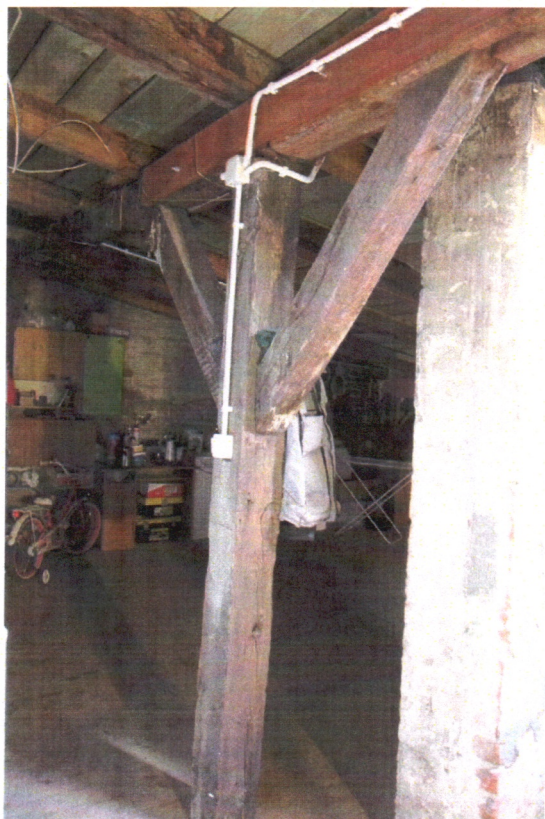
*Fot. 53. Poddasze nieużytkowe – więzar więźby dachowej.*

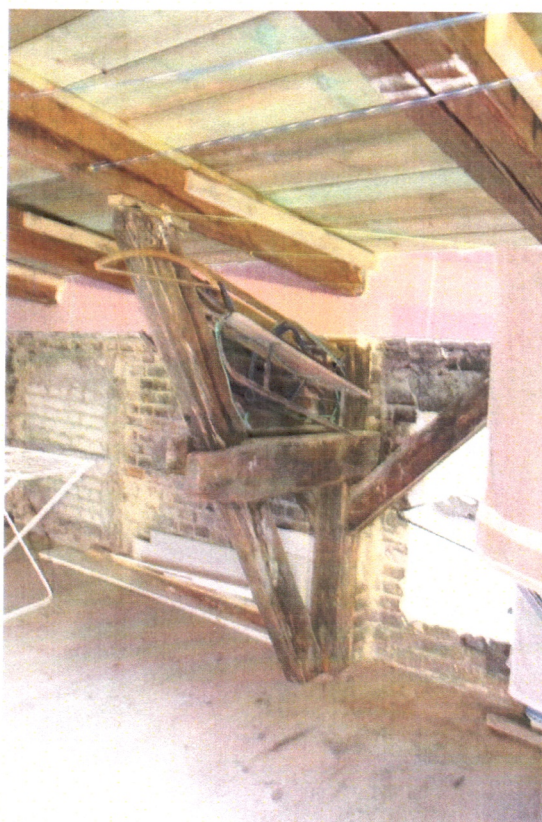
*Fot. 54. Poddasze nieużytkowe – widoczny stary element kleszczowej konstrukcji więźby dachowej wspierające nowe belkowanie połaci dachowej wraz z deskowaniem.*
